PROSPECCIÓN ARQUEOLÓGICA EN EL PARQUE DE PIEDRAS BLANCAS

PORTADA DE ACCESO AL PARQUE Y
TRAMOS DEL CAMINO LA REPRESA
Y SENDEROS DE CONEXIÓN

Informe Final

Portada de Acceso, Sendero Quebraditas, Sendero de Conexión
y Tramo del Camino La Represa

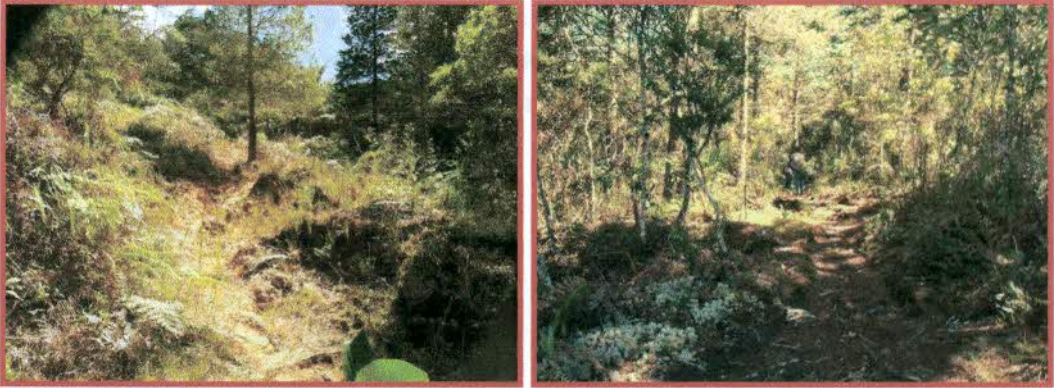
Foto 9. Sendero Quebraditas, cárcavas

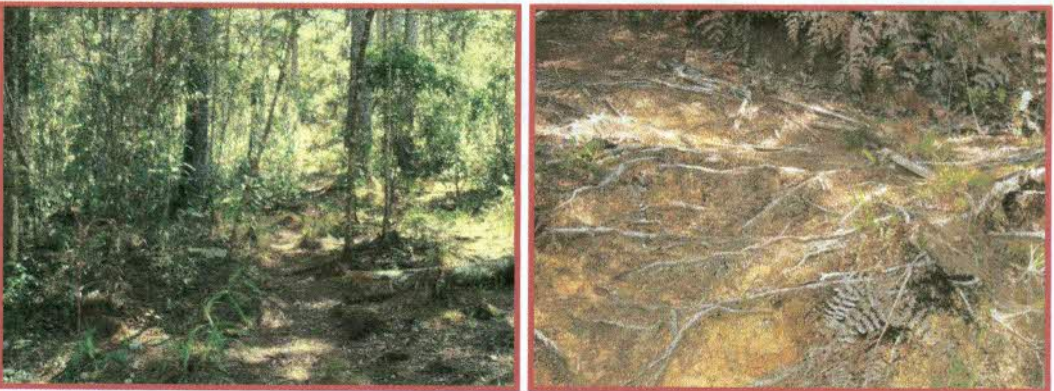
Foto 11. Sendero en tierra con presencia de raíces

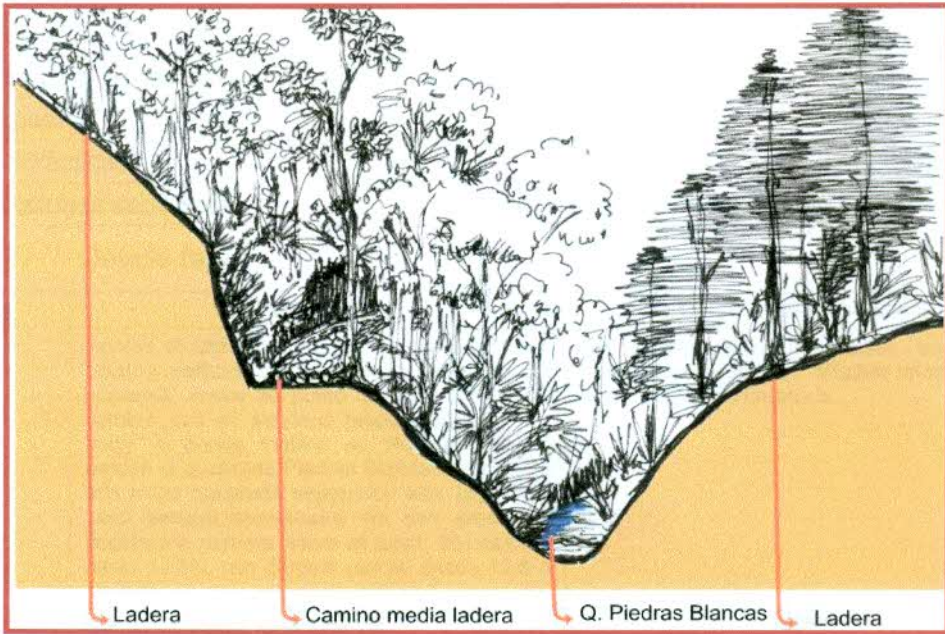
Figura 10. Perfil del camino de la Represa

ésta. La calzada con un ancho aproximado de 1,20 – 1,50 m presenta igualmente, evidencias de una cuneta lateral (30 cm) al camino y obstruida en su totalidad.

Dos sitios se destacan por su mal estado, entre el delta 9 A y 8 A, un derrumbe sobre disminuye el paso a una sección de 50- 40 cm. y el estrechamiento por pérdida de banca o derrumbe del talud en los deltas 4 A y 5 A, 8 A – 7 A. En algún momento fue provisto de barandas de madera.

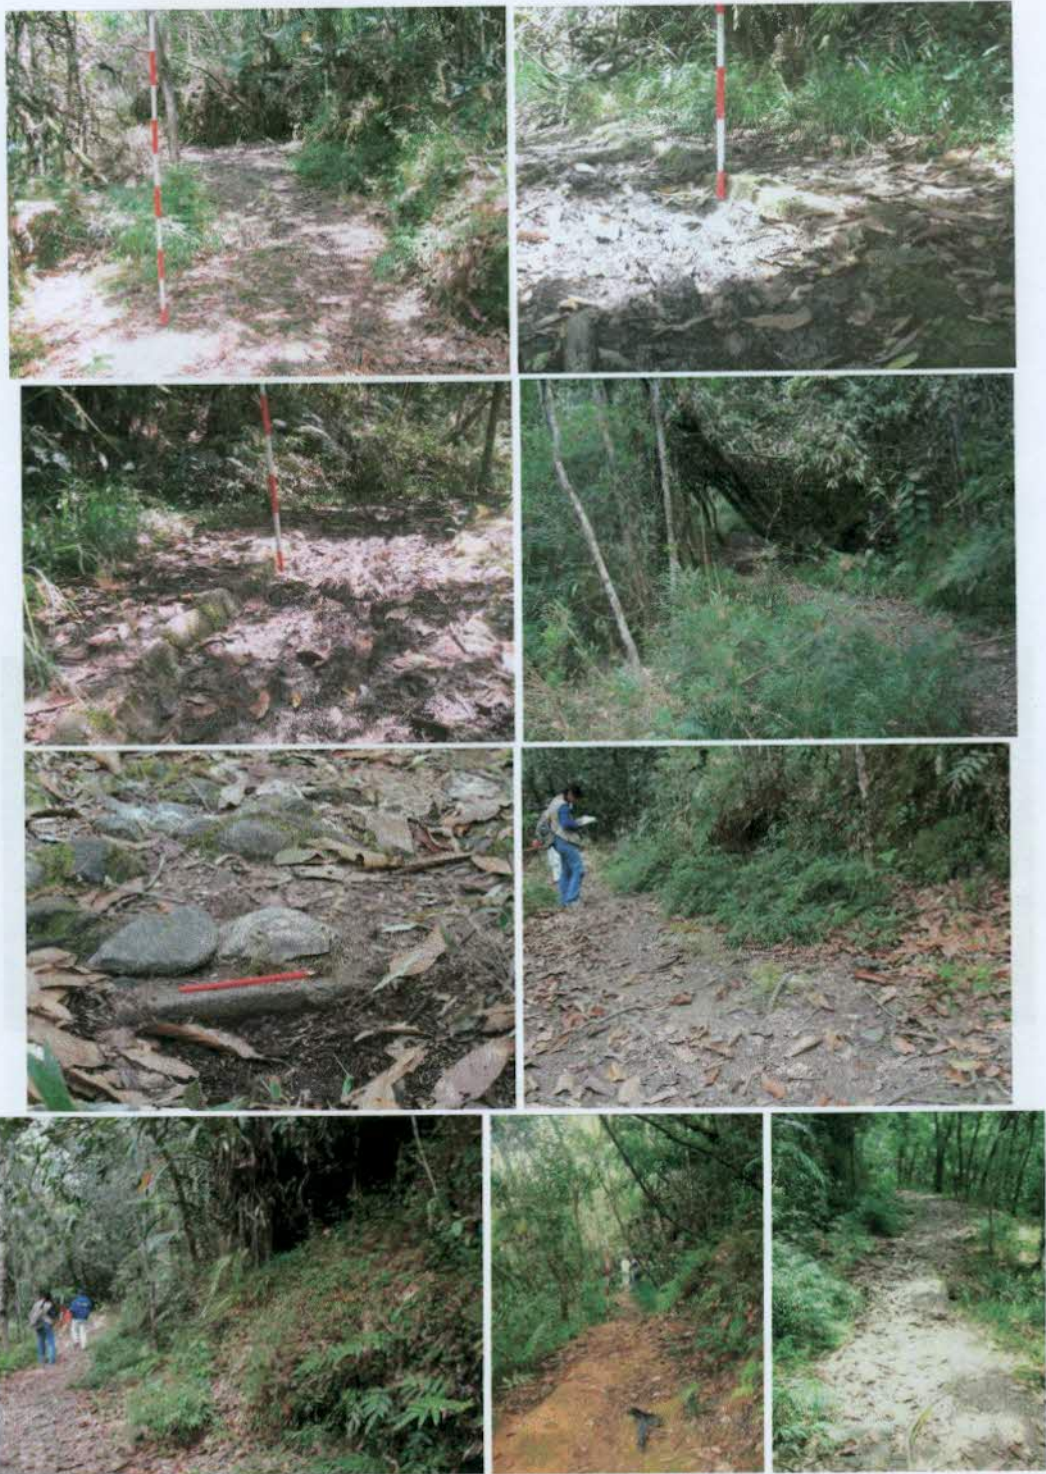
47 - 48	Este tramo presenta algunas evidencias de la carpeta y calzada del camino, con desprendimiento de talud y escalonamiento de la banca como asentamiento hacia lado derecho o hacia la quebrada. Sitio de pérdida ostensible de la banca.	Sin asociaciones

Foto 27. Detalles de la calzada y la carpeta

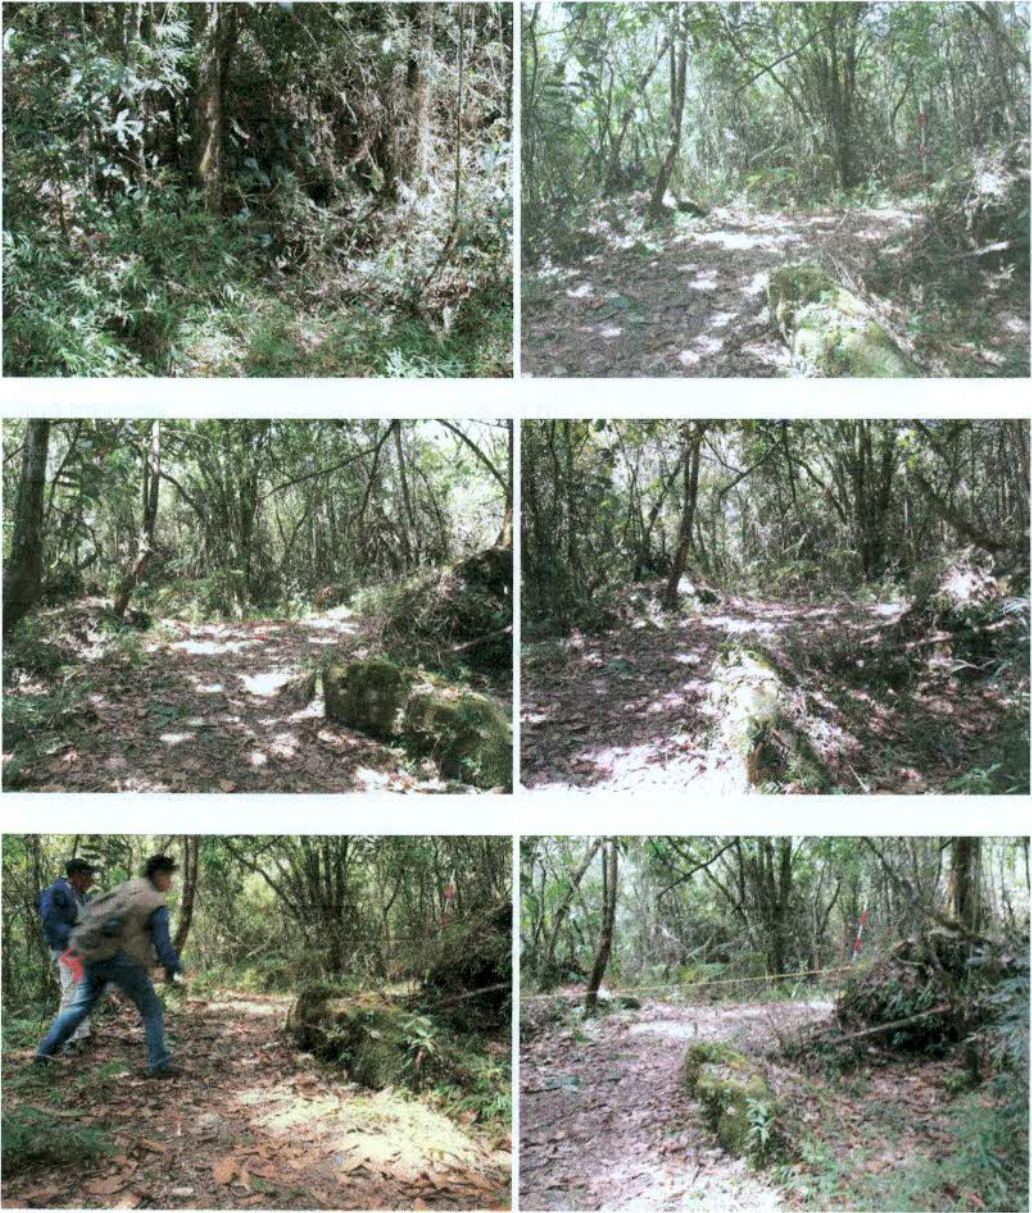
Foto 29. Muro en roca cortado por el camino.

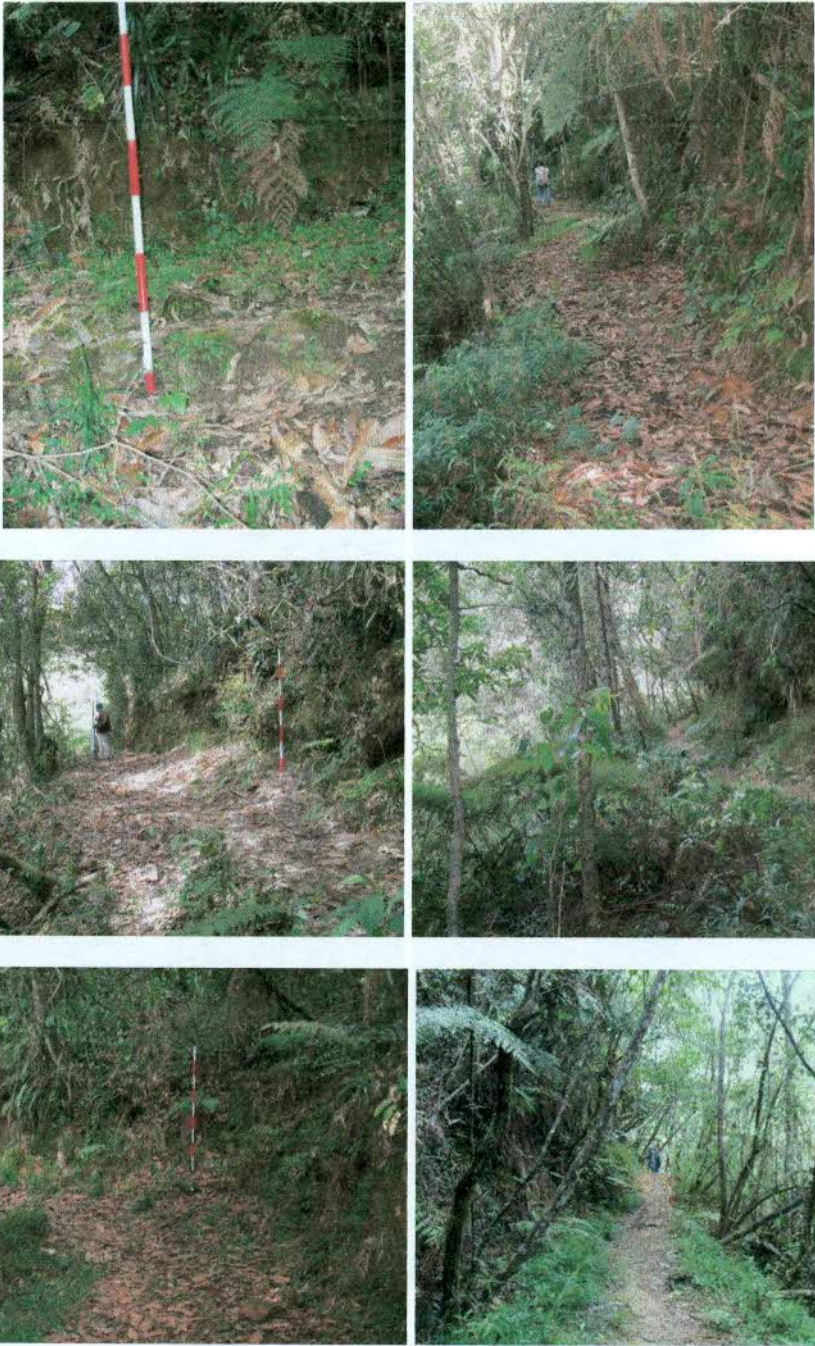
Foto 30. Detalles de pérdida de la calzada y de la carpeta en roca

52 - 53	Calzada con alguna evidencia de la carpeta de rodadura en roca. Talud vertical alto, un derrumbe del talud oculta parte de la calzada. El tramo requiere barandas.	
53 - 54	Calzada con alguna evidencia de la carpeta de rodadura en roca de ancho variable entre 1,26 -1,50 m. Hacia el delta 54 presenta carpeta en roca. Al inicio en el delta 53 el talud irregular se encuentra con derrumbe. El tramo requiere baranda	
54 - 55	Calzada con alguna evidencia de la carpeta de rodadura en roca. Tramo con taludes derrumbados.	
55 - 56	Calzada con alguna evidencia de la carpeta de rodadura en roca. Talud vertical socavado por desprendimiento de tierras, banca de 2 metros, requiere pasamanos o baranda.

Foto 30. El camino a mano se encuentra en un estado de deterioro avanzado, con una pérdida de la calzada y de la carpeta en roca. El camino se encuentra en un estado de deterioro avanzado, con una pérdida de la calzada y de la carpeta en roca. El camino se encuentra en un estado de deterioro avanzado, con una pérdida de la calzada y de la carpeta en roca.

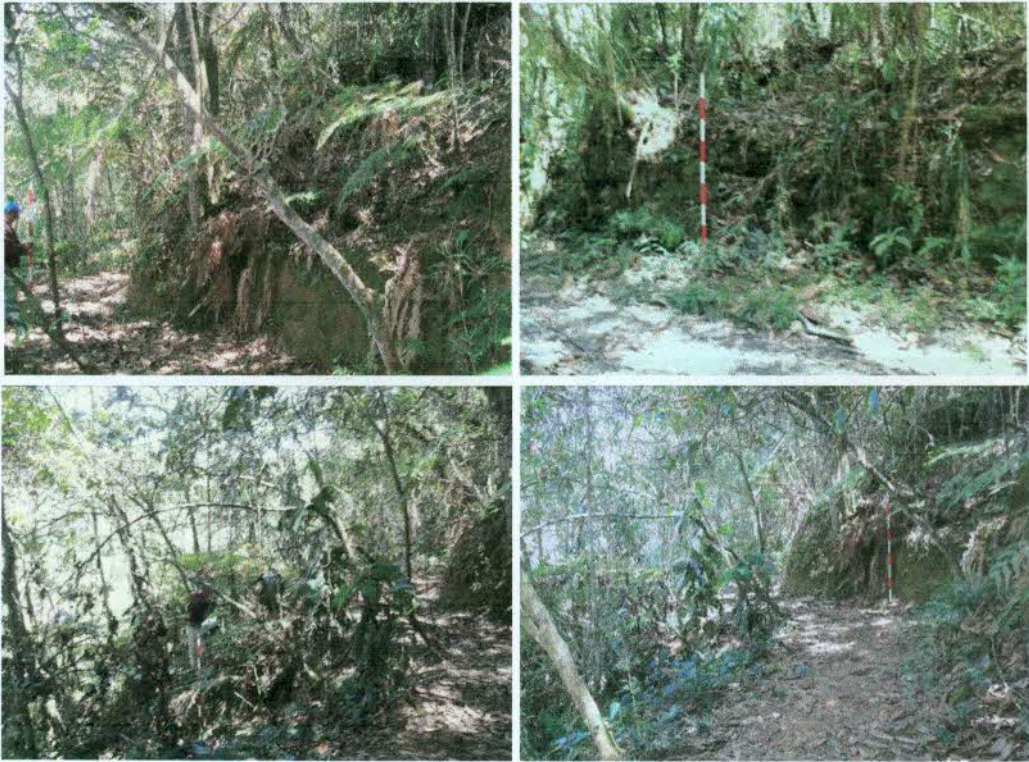
Foto 34. Muro cortado por el camino.

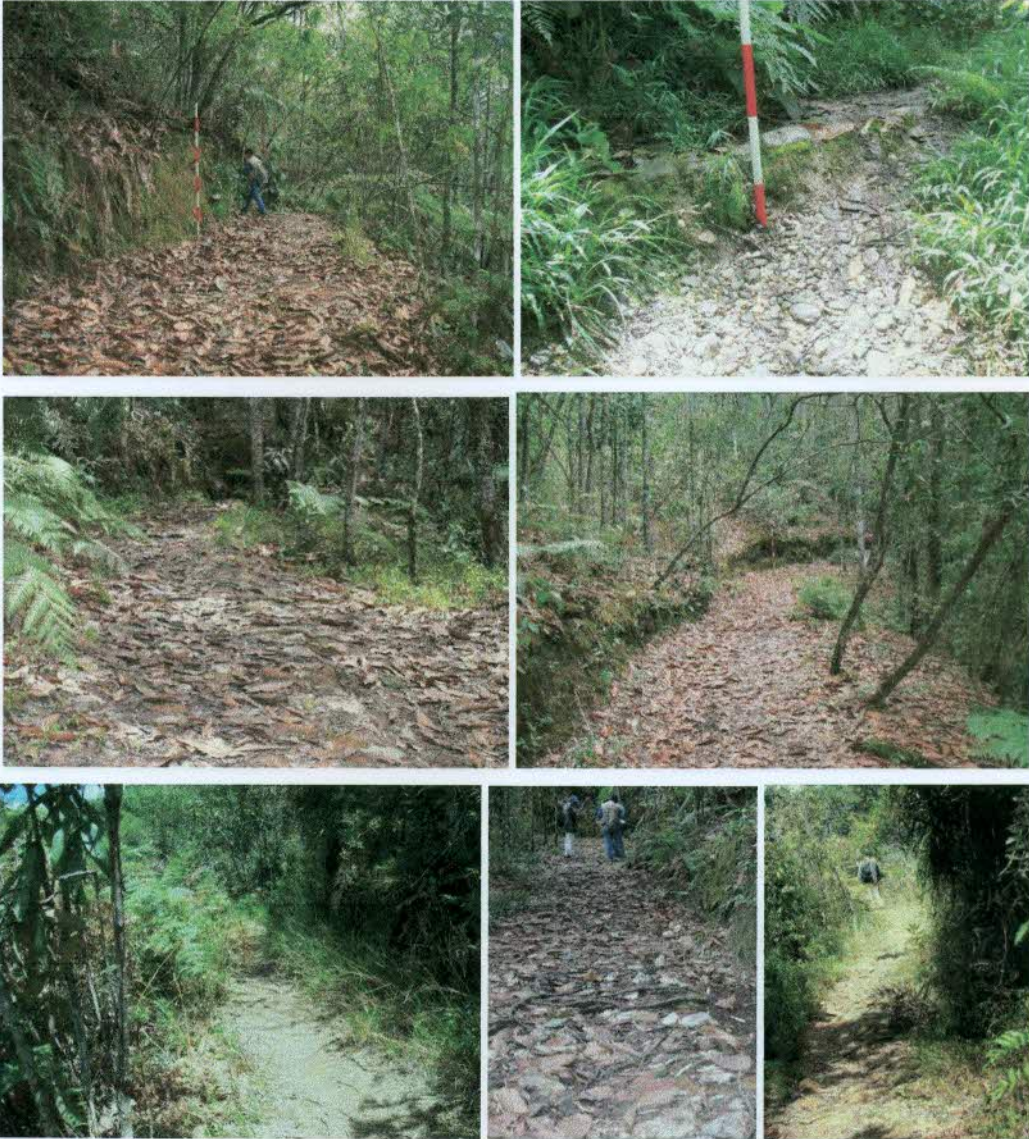
Foto 41. Calzada y estado de la carpeta en el trayecto

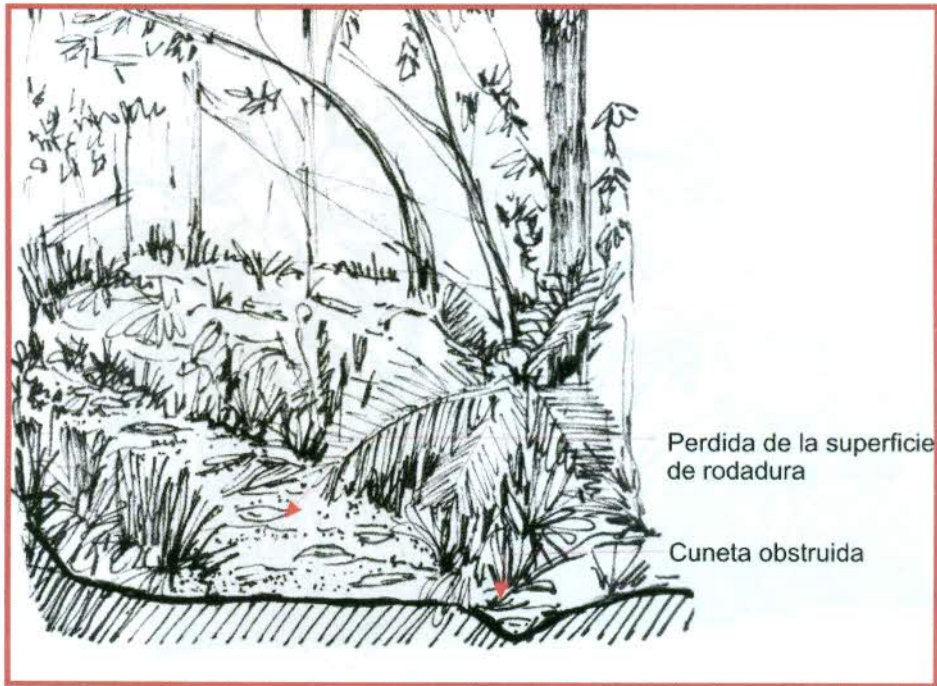
Figura 21. Pérdida de la carpeta o sin carpeta
