**PROYECTO DE DESARROLLO VIAL DOBLE CALZADA  
ARMENIA - PEREIRA - MANIZALES  
AUTOPISTAS DEL CAFE**

**IMFORME DE ACTIVIDADES ARQUEOLOGICAS  
REALIZADAS ENTRE 2006 Y 2007.**

**SITIO 110 SAN BERNARDO  
Y  
SITIO 72 VARIANTE SUR**

**CARLOS ALBERTO RESTREPO RESTREPO  
ARQUEÓLOGO**

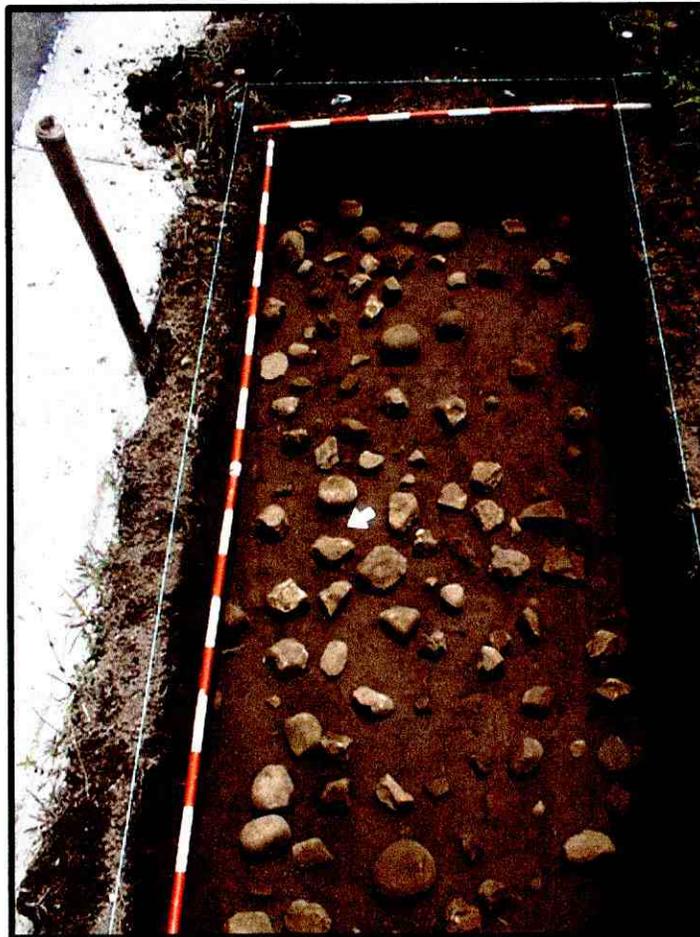
Foto 2. Corte II. Sitio 72. Nivel 4.

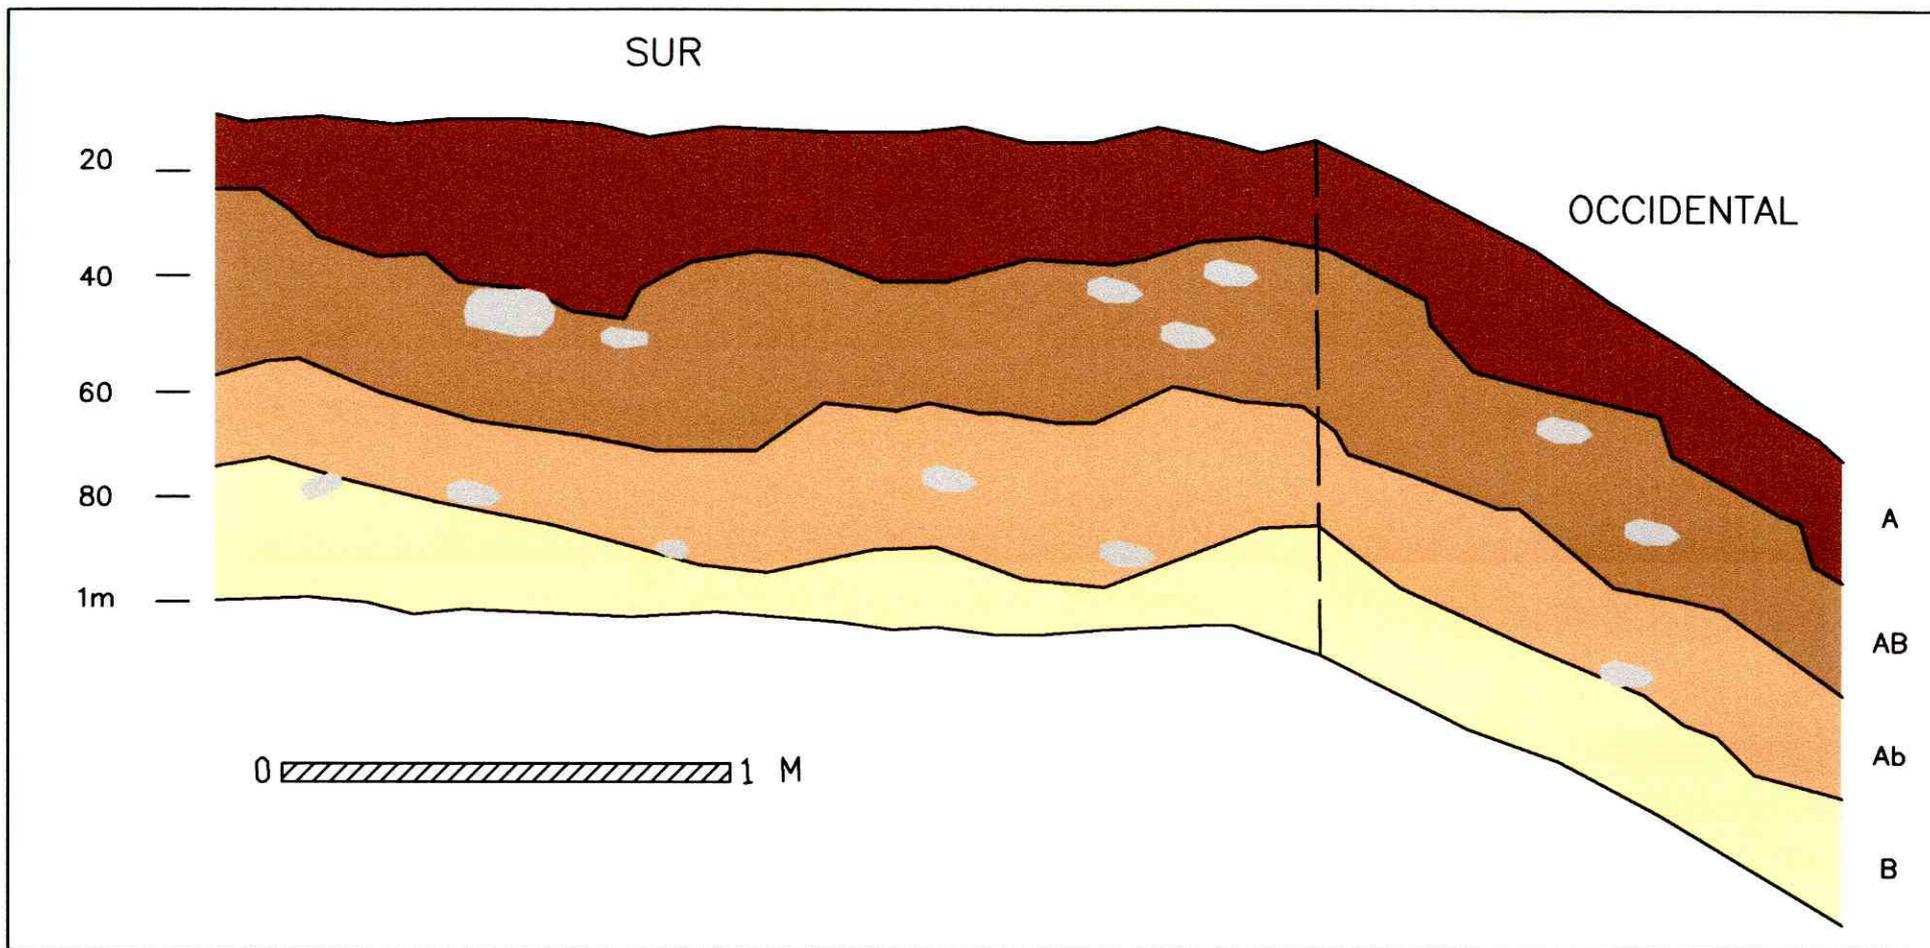
FIGURA 2. PERFIL SUR - OCCIDENTAL DEL SITIO 72.

CORTE II. LOTE 1804

Nivel 7: 70 - 80 cm. El suelo es amarillo claro compactado y moteado. Aparecen nuevamente algunos instrumentos líticos como rocas

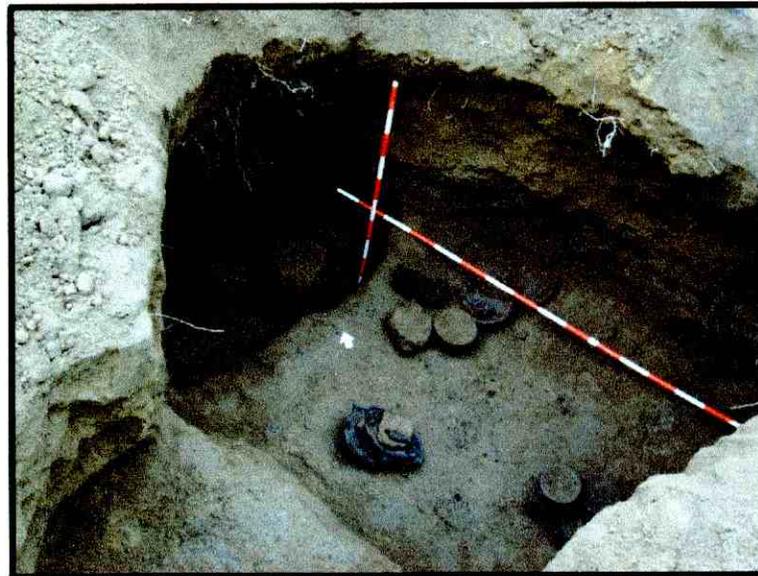
Foto 4. EF.2. Sitio 110. Ofrenda "in situ".

Ubicada a 15 metros al occidente de la tumba anterior, detectada por medio de la PG 19 y corresponde a una tumba de pozo rectangular con cámara frontal. Una vez detectado el rasgo en la superficie, se procedió a excavarlo por niveles de 20 cm. En el interior del pozo no se registró material cultural. Sus dimensiones fueron de 110 cm de largo, por 90 cm de ancho y 150 cm de profundidad. Al llegar al piso del pozo, descende un escalón hacia la cámara de 45 cm de altura. Dicha cámara se abre a lado y lado del pozo y alcanza un largo de 270 cm, por un ancho de 80 cm en sus extremos y 95 cm en su parte central. Su altura fue de 50 cm y presentó una orientación Nor Occidente - Sur Oriente encontrándose cubierta de tierra hasta el techo. Cerca de la entrada de la cámara y en el extremo sur, se registraron 3 vasijas cerámicas y dos más se registraron cerca a la pared oriental de la misma. Dichas vasijas corresponden con la cerámica denominada Aplicada Incisa y Cauca Medio Al aparecer las vasijas fueron colocadas sobre el cuerpo del individuo inhumado allí. El cuerpo fue colocado mirando al sur y depositado sobre un tendido de tierra negra de 5 cm de espesor. En el extremo nor-occidental de la cámara se registró un nicho de 25 cm de profundidad y en su interior se registraron 6 vasijas pertenecientes a la llamada cerámica aplicada incisa, estas también fueron depositadas sobre un tendido de tierra negra y cuñadas por dos piedras quemadas. Contra el extremo norte de la pared del nicho se registran algunos molares. Esto parece indicar que el entierro del individuo fue de la siguiente manera: después de haber hecho la tumba, depositaron sobre el piso un tendido de tierra negra, luego procedieron a depositar las vasijas en el nicho, después pusieron el cuerpo mirando al sur y colocando la cabeza sobre las vasijas del nicho, luego depositaron otras vasijas sobre el cuerpo y por último rellenaron toda la cámara con tierra. Se recolectó carbón para fechar y muestra de suelo de la cámara para flotación. (Figura 4 y Foto 4).

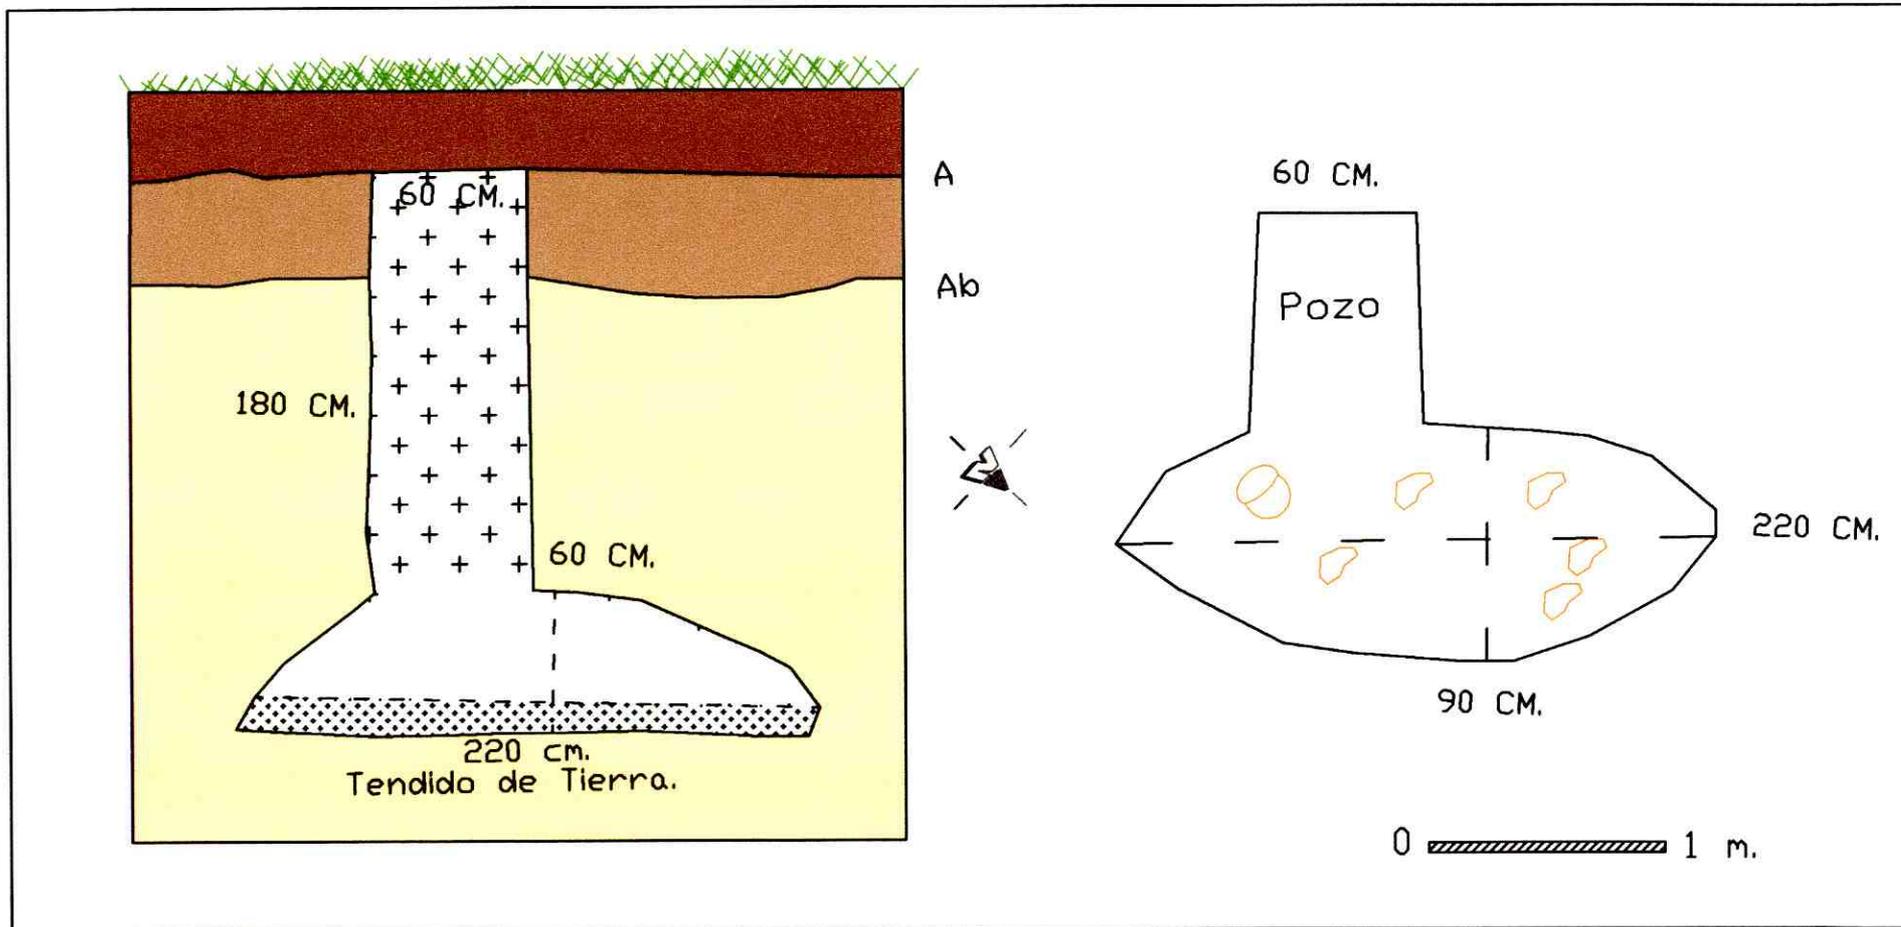
FIGURA 3. DIBUJO DE PLANTA Y PERFIL.

EF. 1. SITIO 110. LOTE 1806

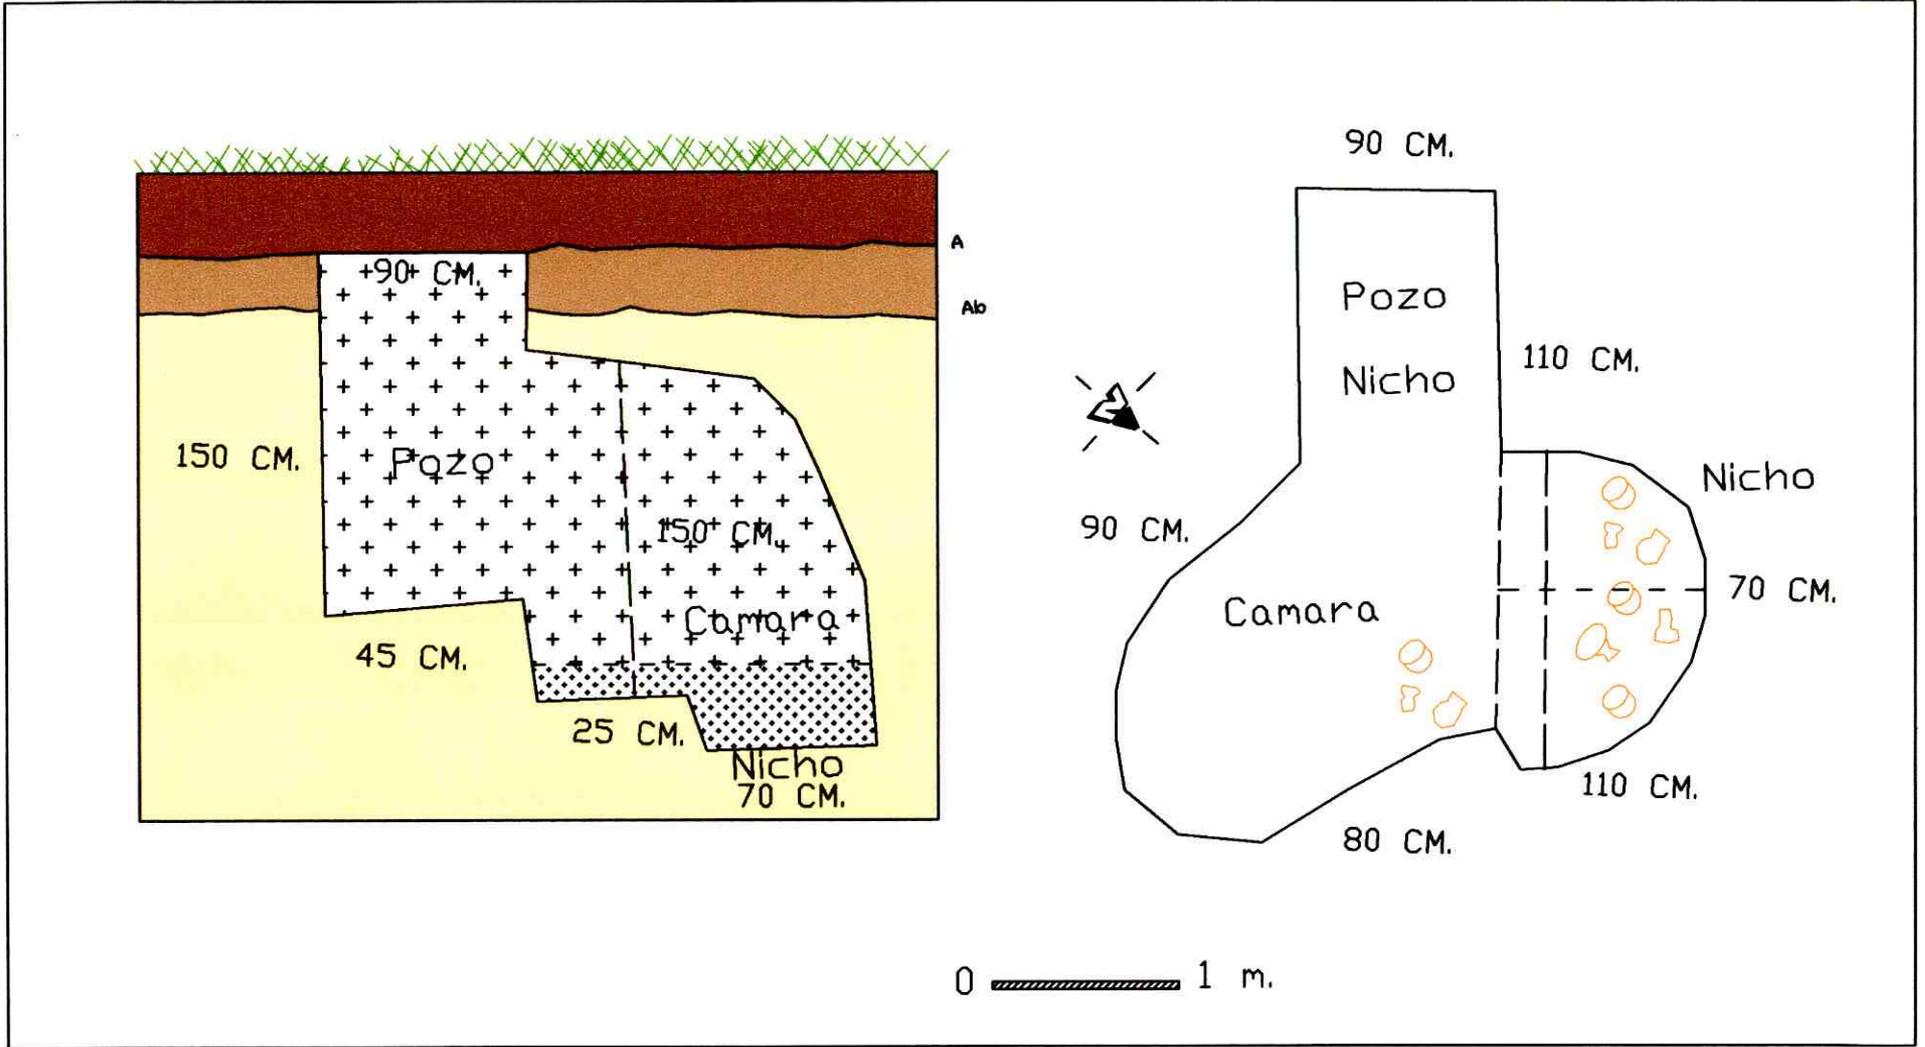
FIGURA 4. DIBUJO PLANTA Y PERFIL

EF. 2. SITIO 110. LOTE 1807

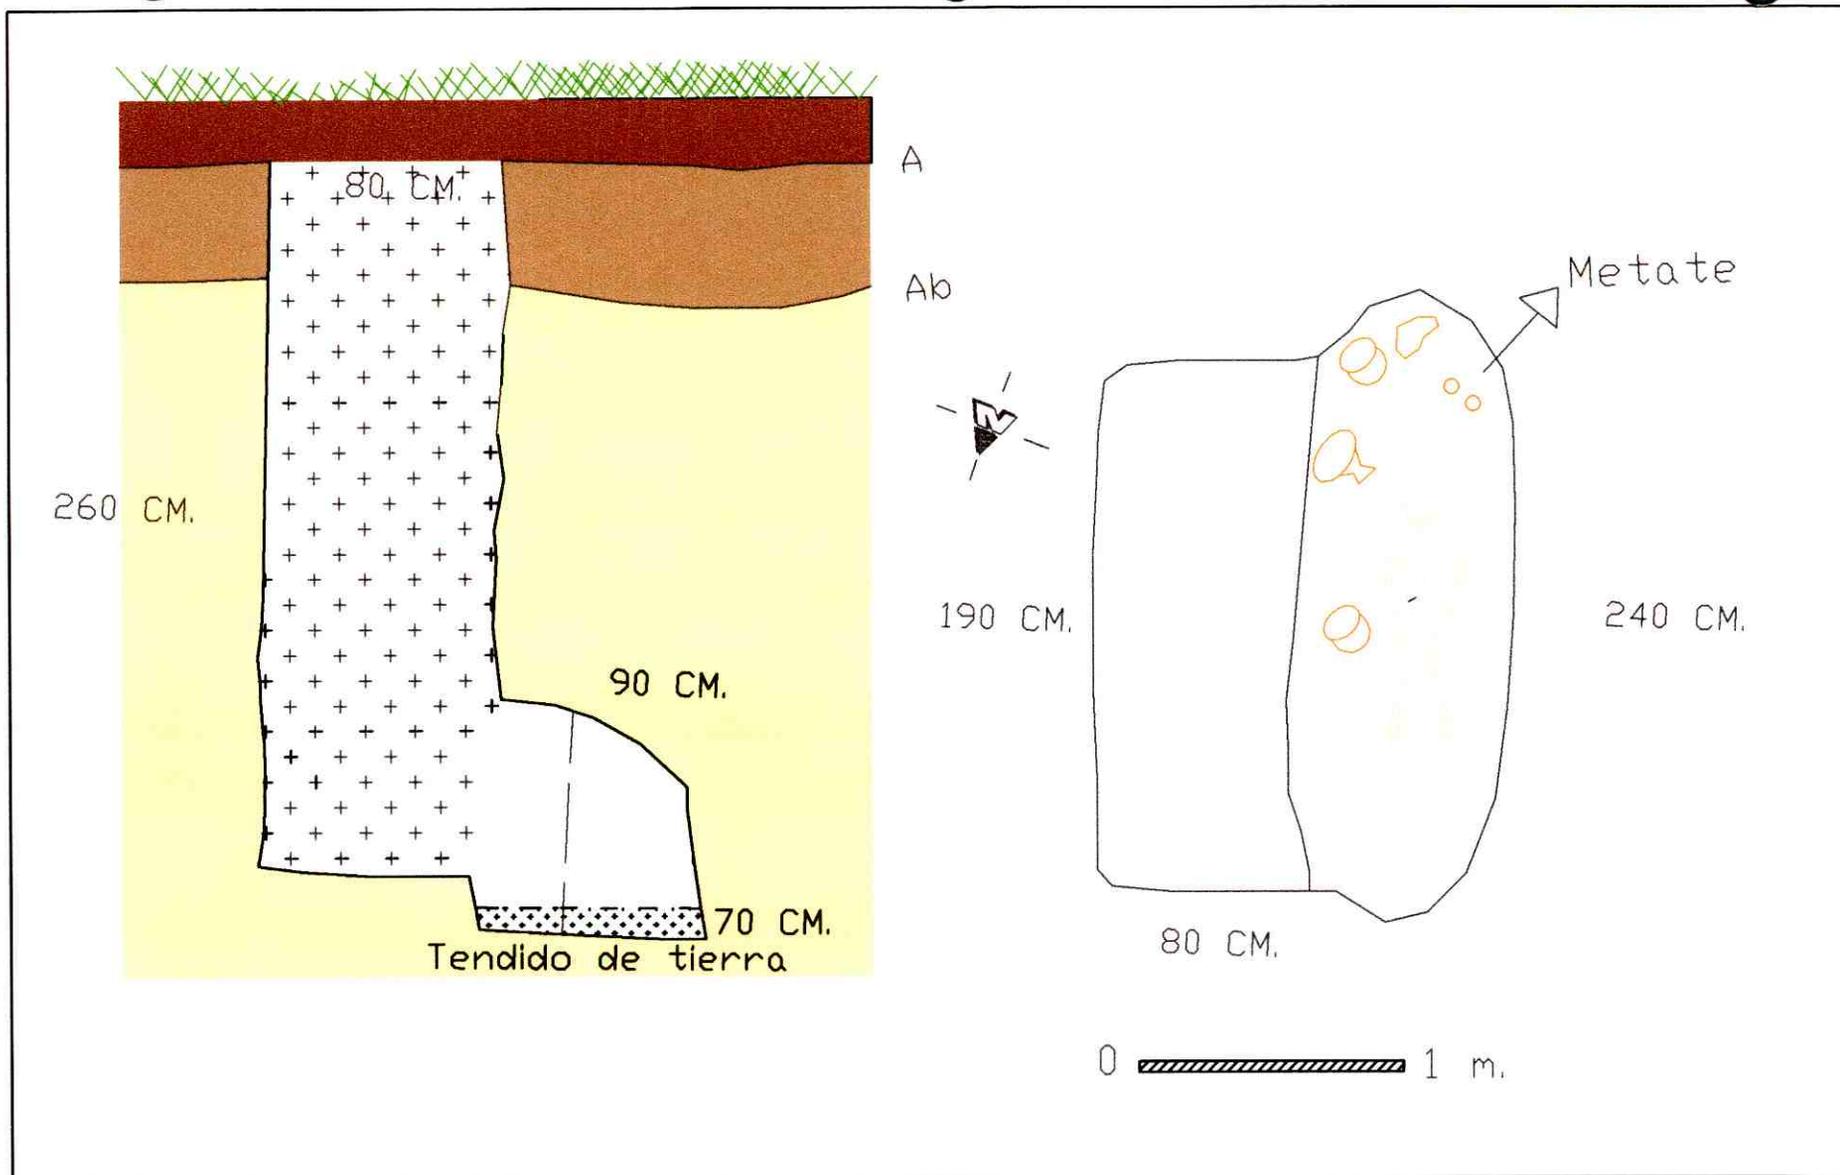
FIGURA 5. DIBUJO PLANTA Y PERFIL.

EF. 3. SITIO 110. LOTE 1808

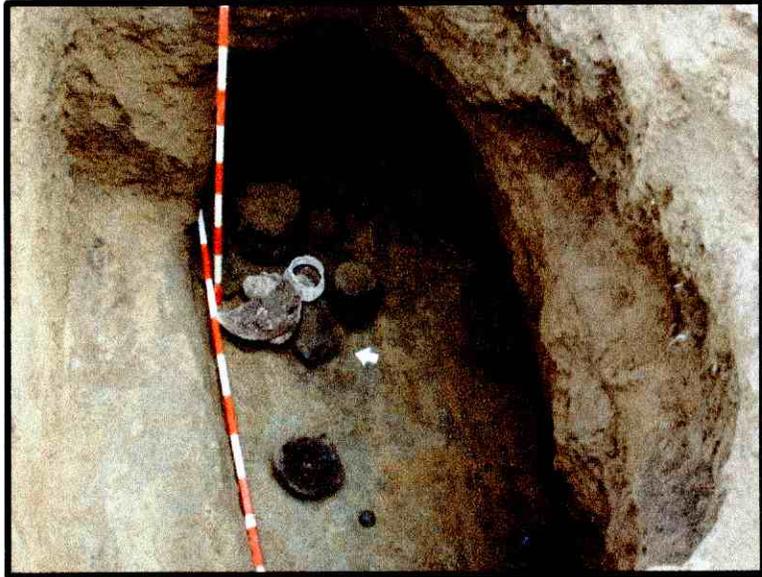
Foto 5. EF. 3. Sitio 110. Ofrenda "in situ".

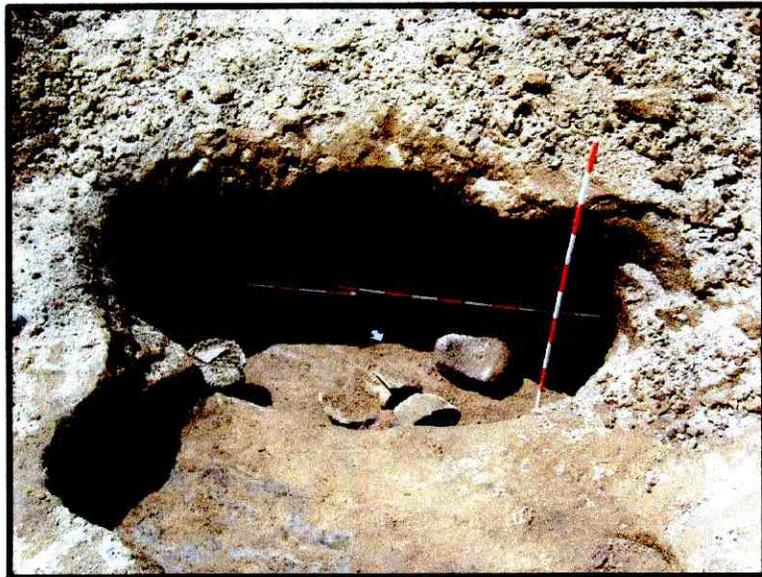
Foto 6. EF. 4. Sitio 110. Pozo rectangular con cámara lateral.

Largo: 190 cm.  
 Ancho: 100 cm. en su parte central y se disminuye en ambos extremos a 60 cm.  
 Altura: Alcanza los 60 cm. (Figura 6 y Foto 6).

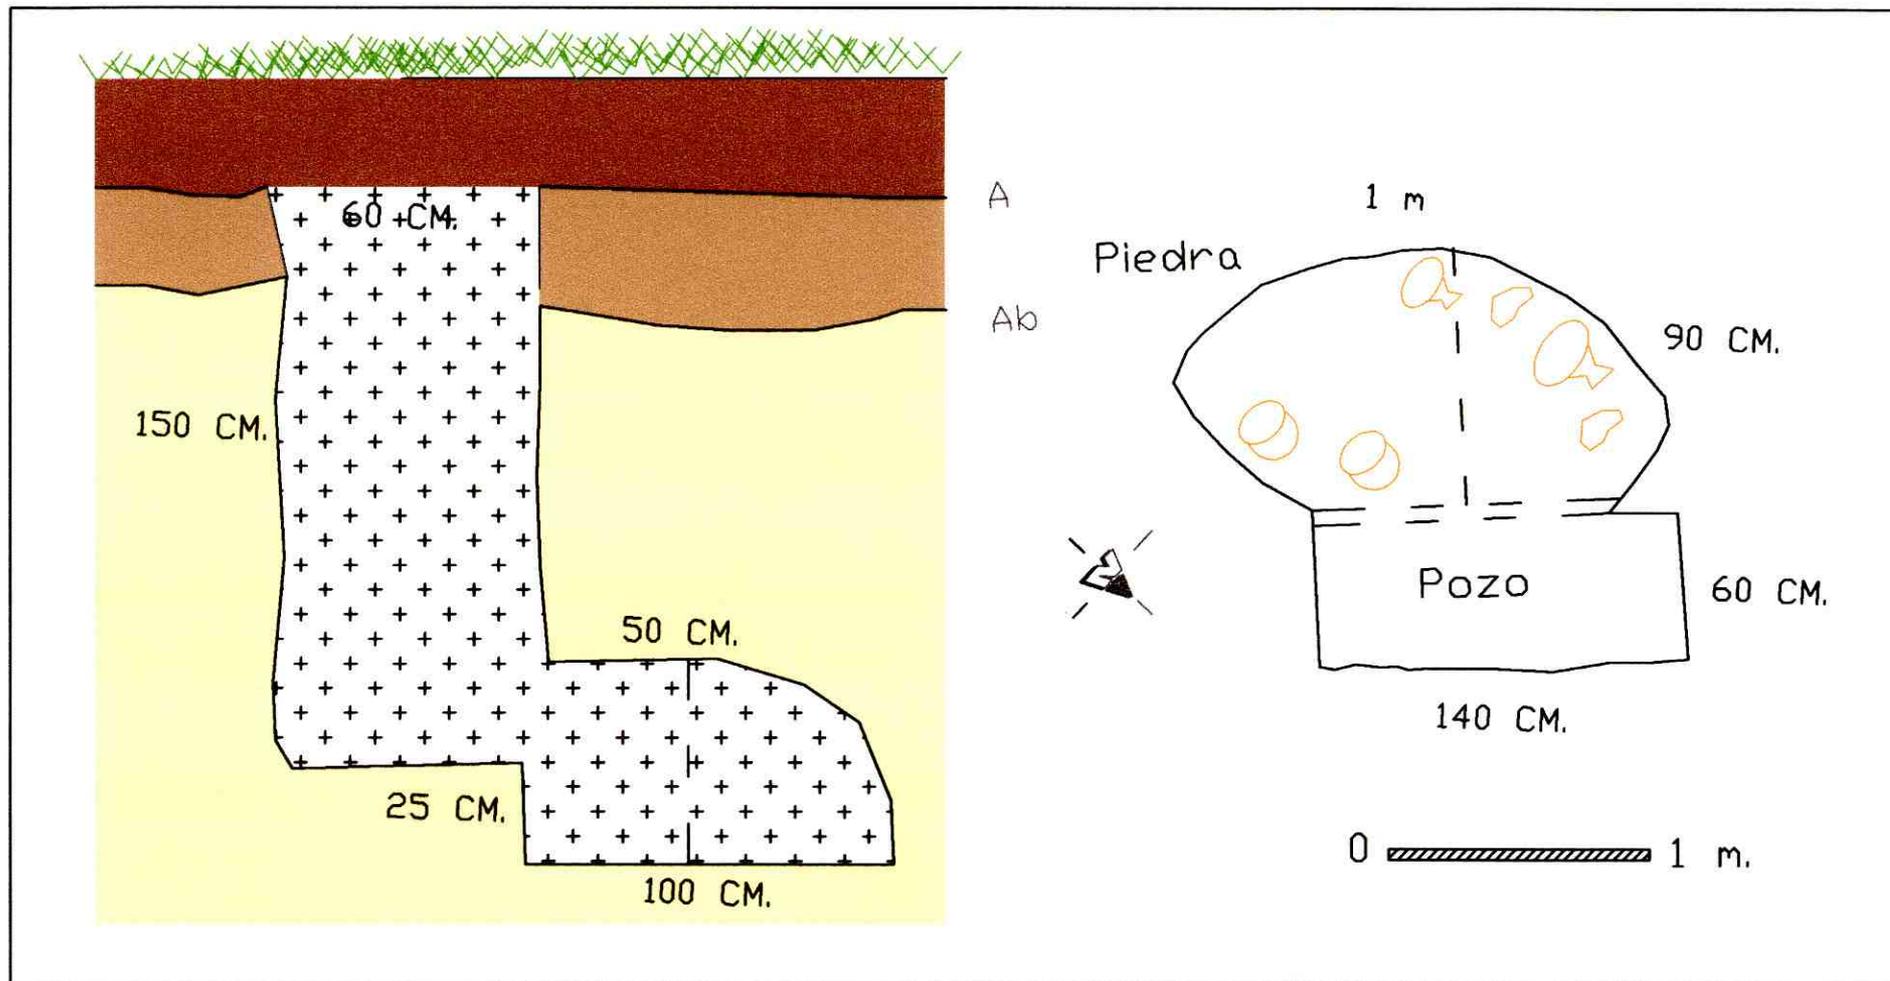
FIGURA 6. DIBUJO PLANTA Y PERFIL.

EF.4. SITIO 110. LOTE 1809

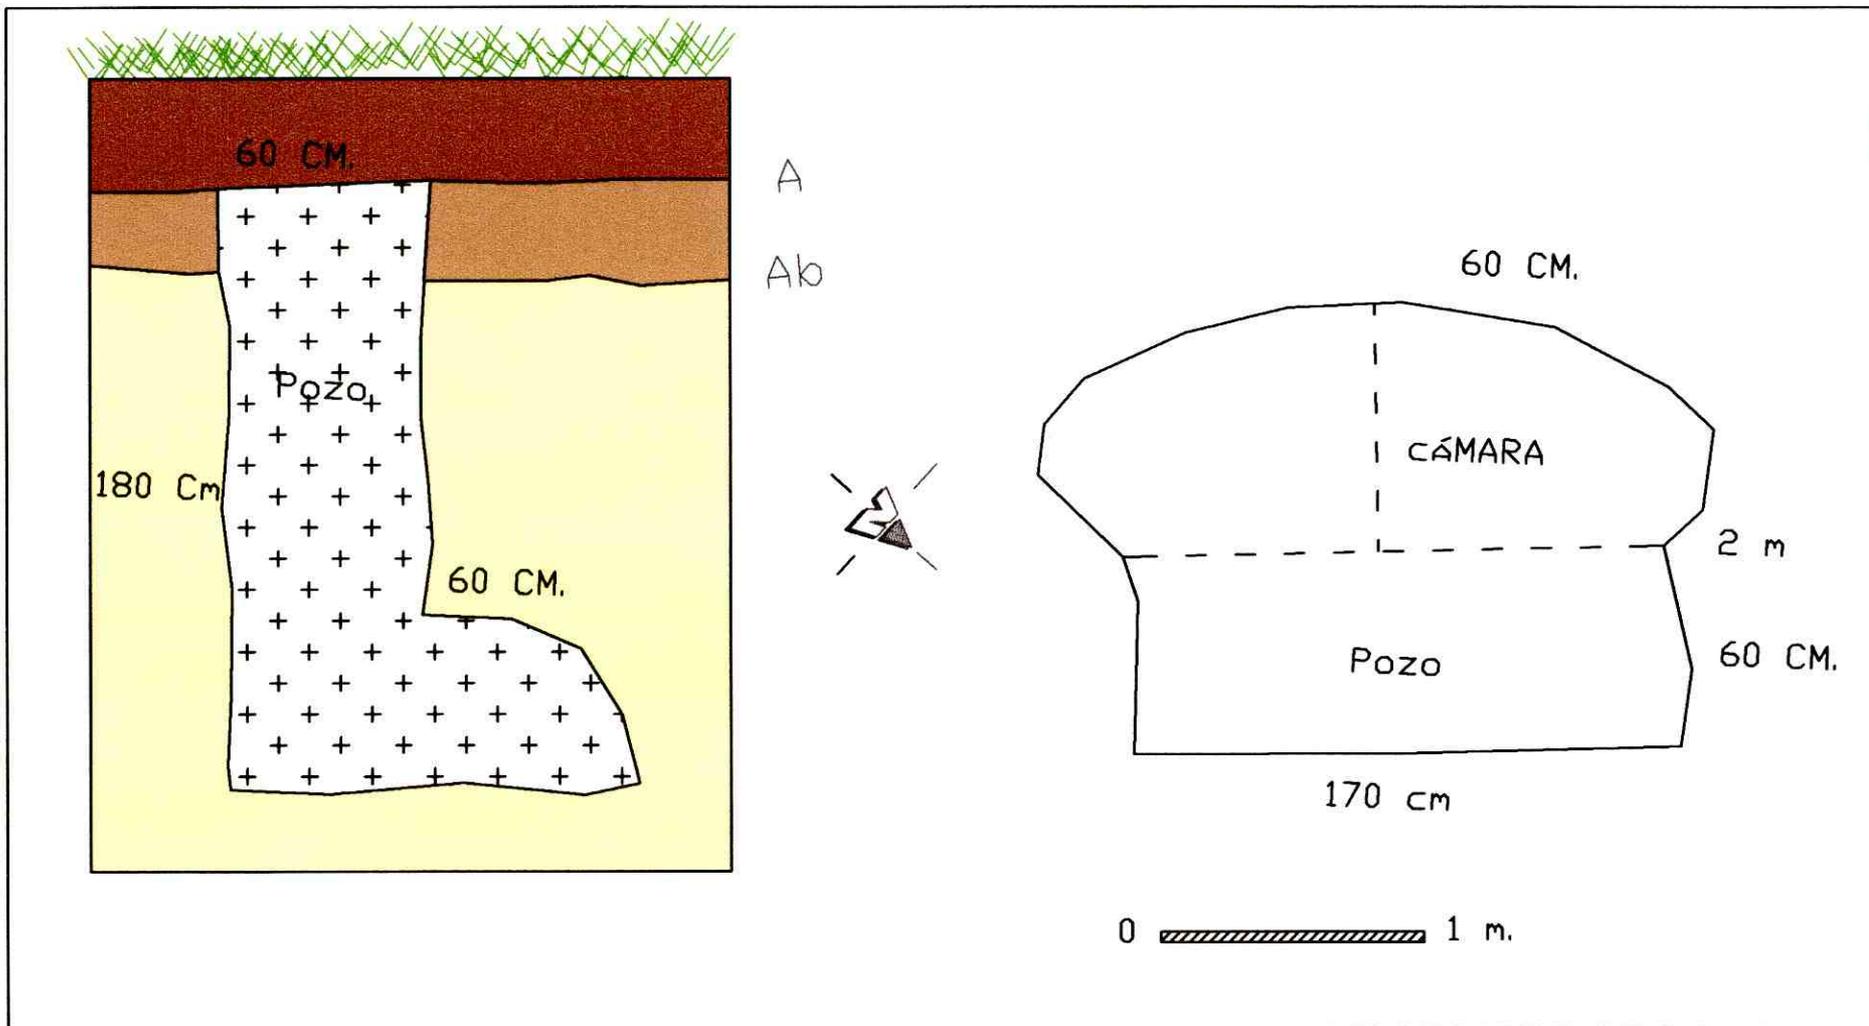
FIGURA 7. EF.5. DIBUJO PLANTA Y PERFIL  
SITIO 110. LOTE 1810

Esta estructura se registro a tres metros al norte de la estructura tres y corresponde a una tumba de pozo rectangular de 170 cm de larga, por 60 cm de ancha y 180 cm de profundidad. Su orientación fue de Norte - Sur y su cámara ubicada al occidente. En ella se registraron restos de vidrios, colillas y tan solo algunos fragmentos cerámicos correspondientes a los estilos Aplicado Inciso y Cauca Medio. Los fragmentos no permitieron reconstruir las formas de las vasijas. (Figura 7).

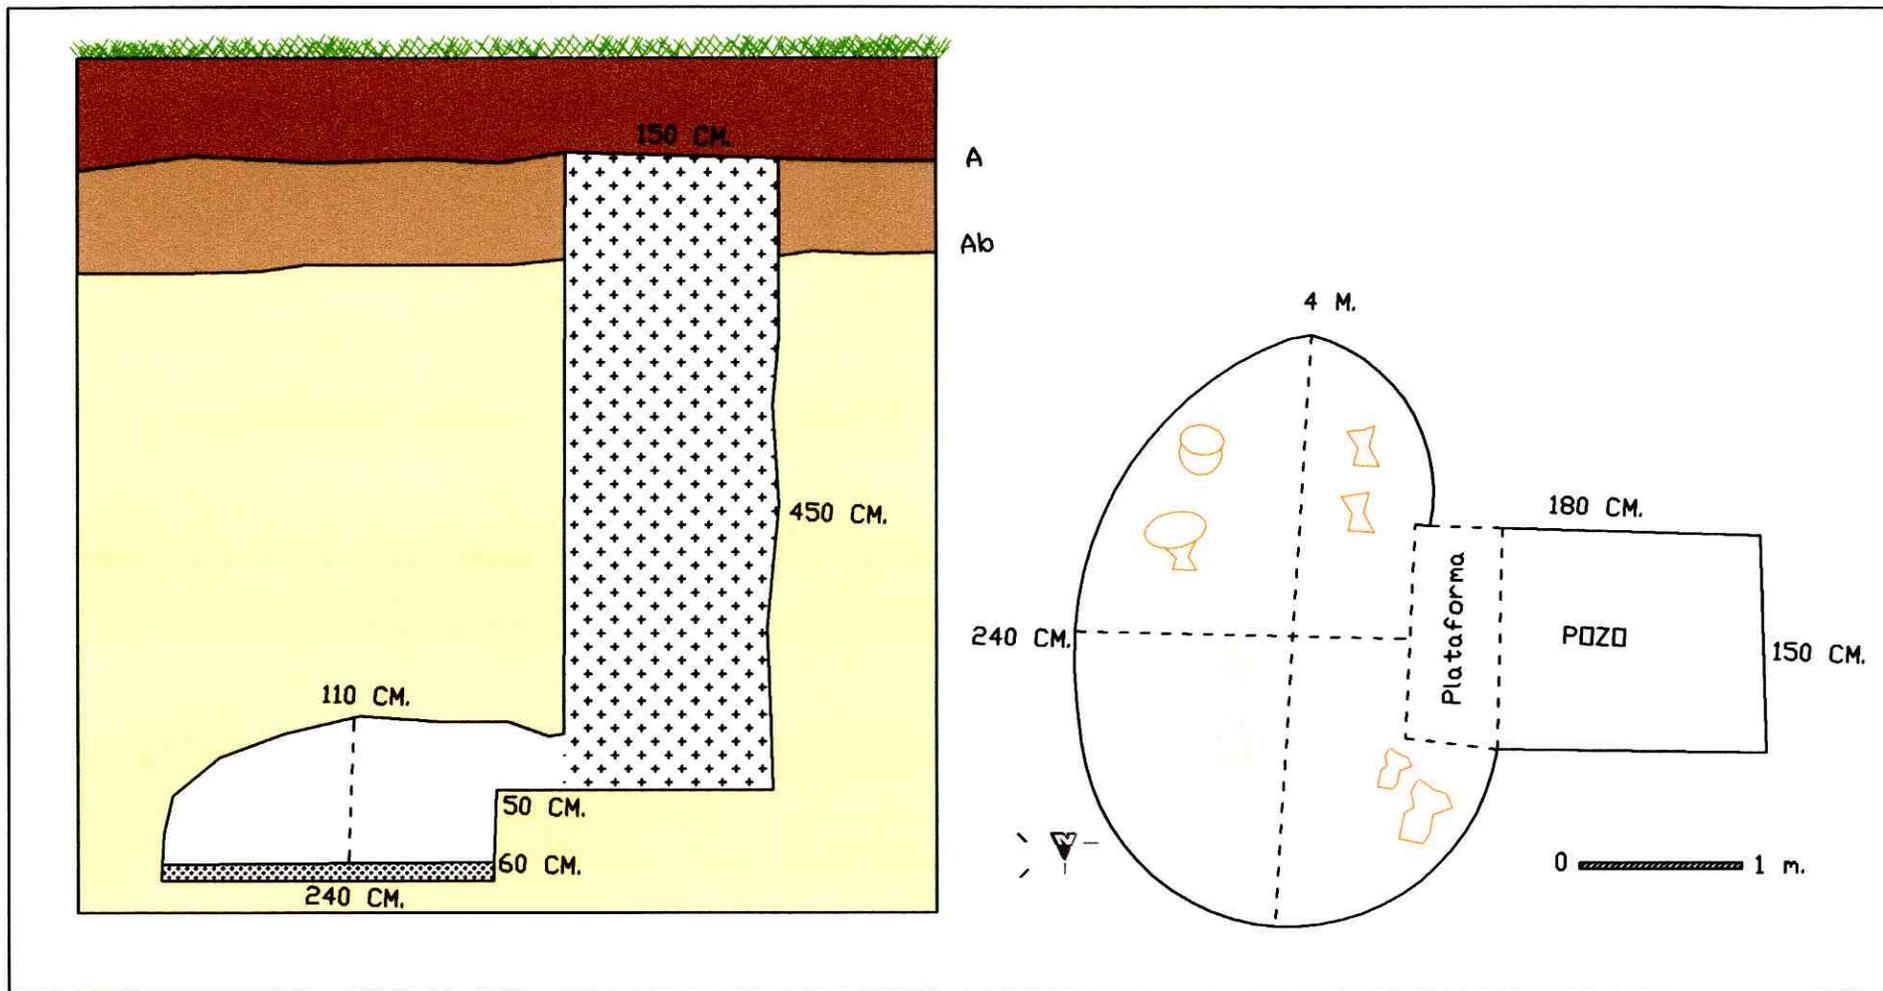
FIGURA 8. DIBUJO PLANTA Y PERFIL. EF.6. SITIO 110. LOTE 1811

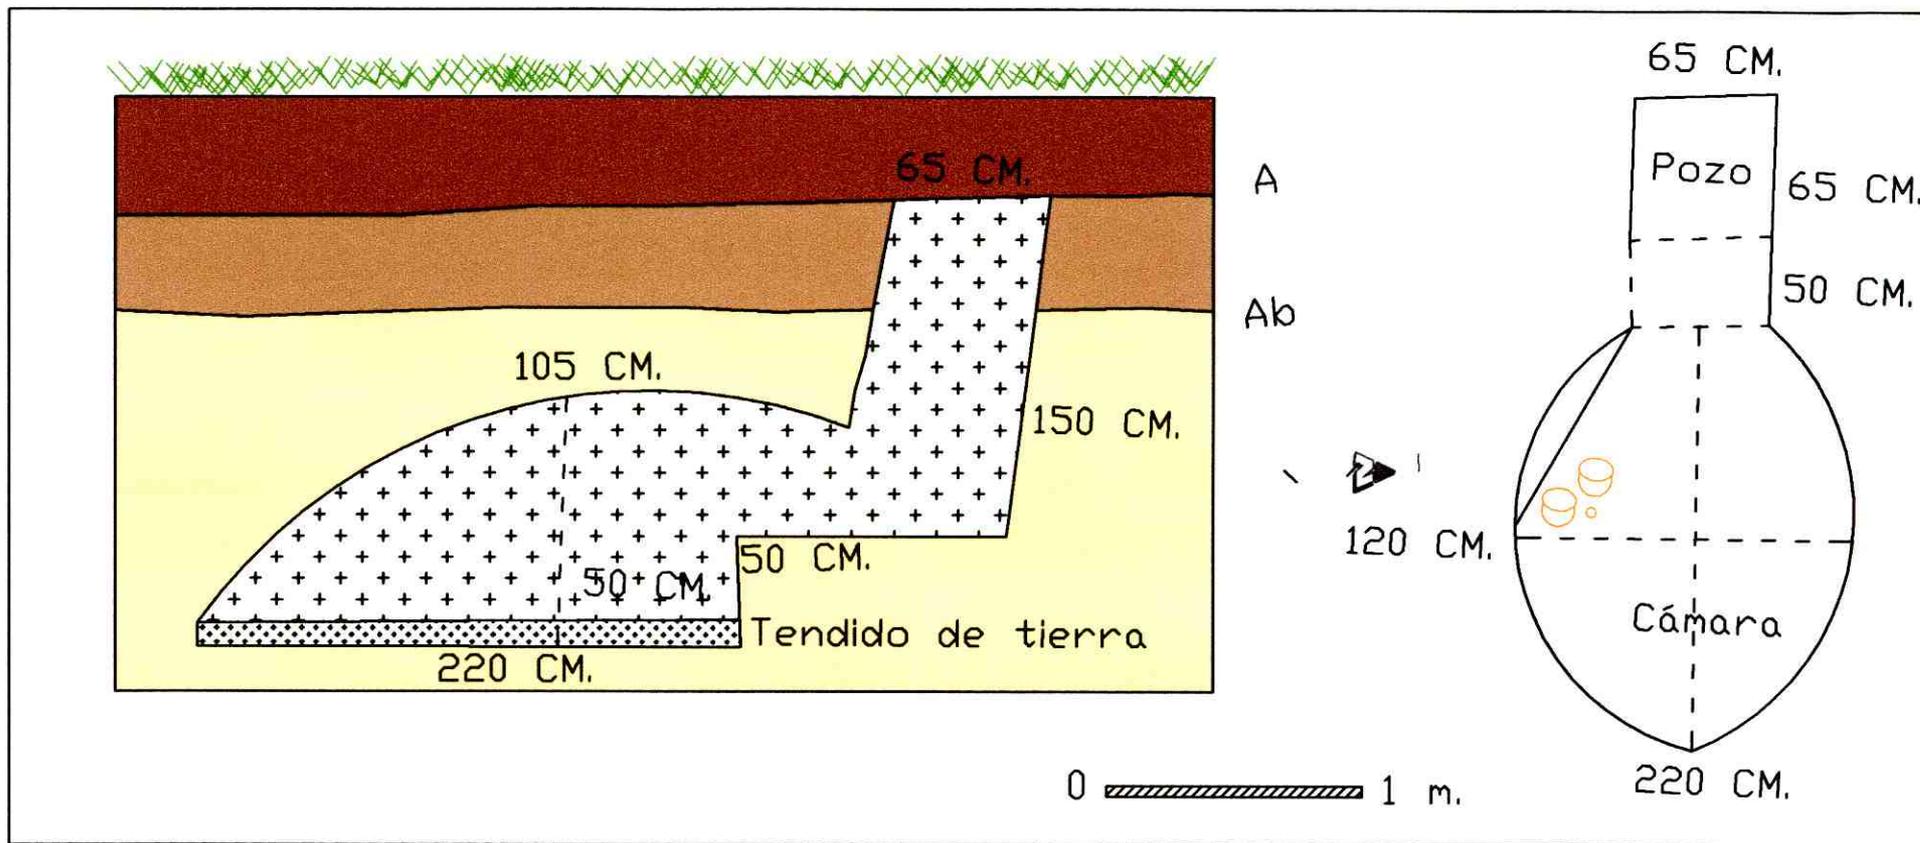
FIGURA 9. DIBUJO PLANTA Y PERFIL. EF.7. SITIO 110. LOTE 1812

Ubicada a 5 metros al sur de la estructura 6 y corresponde a un pozo cuadrado de 65 cx 65cm que desciende oblicuamente 150 cm. Su orientación es sur norte. Del piso del pozo se sale una plataforma de 50 cm de larga, por 50 cm de profundidad que desciende al piso de la cámara. Esta es amplia de forma semi elíptica de 220 cm de larga, por 120 cm de ancha y una altura en el centro de 105 cm Su orientación fue oriente occidente y el piso de la misma se encontró cubierto de tierra negra. En la parte sur de la cámara se registró un canal de 100 cm de largo, por 15 cm de ancho y 10 cm de profundidad posiblemente para recoger las aguas que escurrían por el pozo y evitar la inundación de la cámara. Hacia el lado sur de la cámara y cerca del canal, se registraron 2 vasijas cerámicas correspondientes a la cerámica Aplicada Incisa y un volante de uso. No se registró carbón vegetal y tampoco se registraron restos óseos. (Figura 9 y Foto 8)

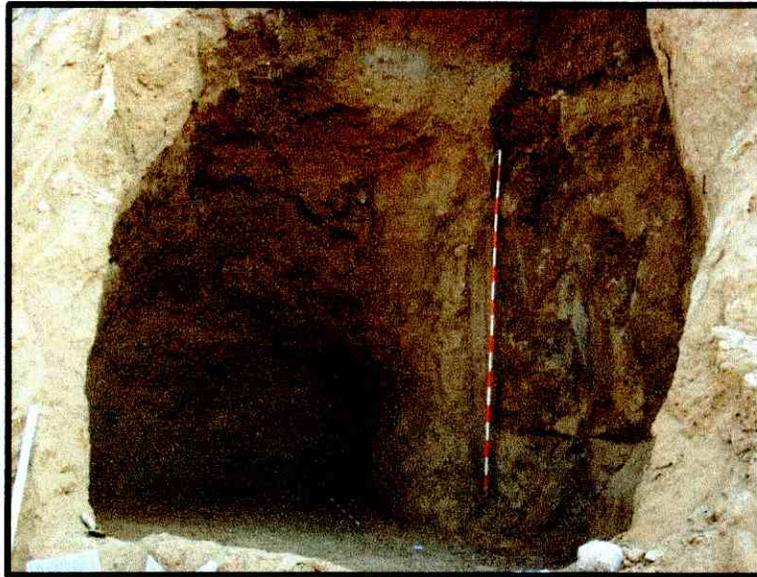
Foto 7. EF. 6. Sitio 110. Tumba de pozo rectangular con cámara frontal. Se observa el pozo y parte de la cámara derribada.

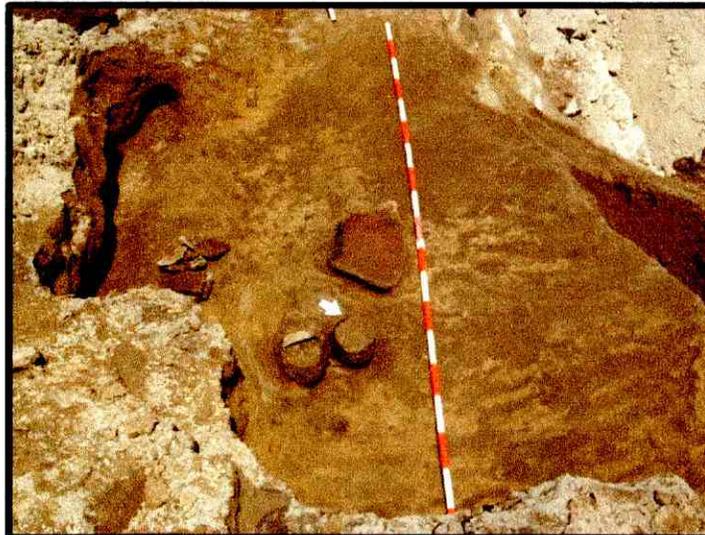
Foto 8. EF. 7. Sitio 110. Pozo perpendicular con cámara. Se observa la planta de la cámara y la ofrenda "in situ".

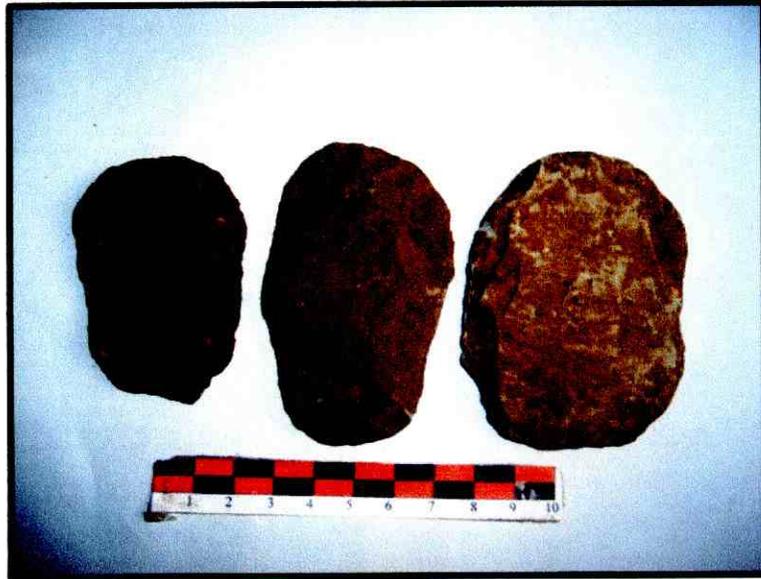
Foto 25. Instrumentos tallados corresponden a pre-azadas.

Las características morfológicas, tecnológicas y funcionales de las lascas se identificaron a partir de su observación minuciosa de acuerdo con la posición convencional norma frontales, definida sobre su cara ventral y el talón hacia abajo. Dentro de esta categoría se incluyen las lascas, los raspadores y las pre-azadas. Esta categoría fue la de mayor representación dentro de la muestra con un 47% del total registrado. Un 29% corresponde con desechos de talla. (Fotos 25,26,27,28,29 y 30).

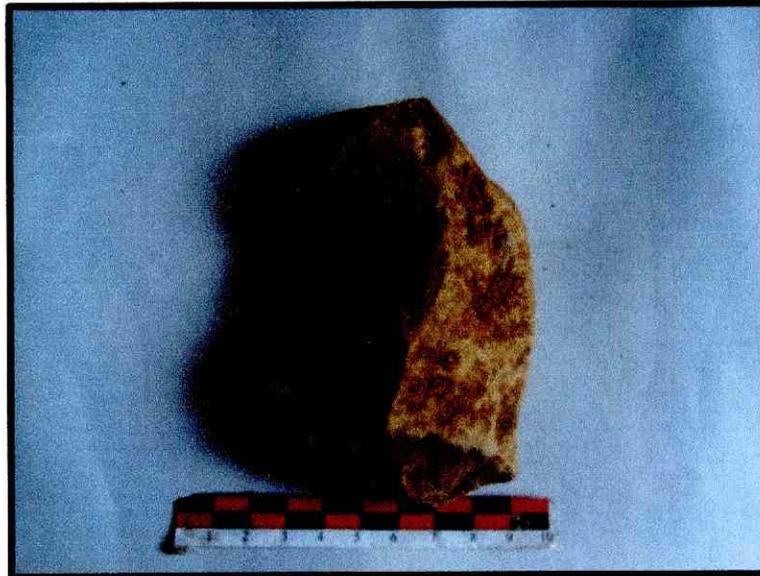
Foto 26. Raspador lateral.

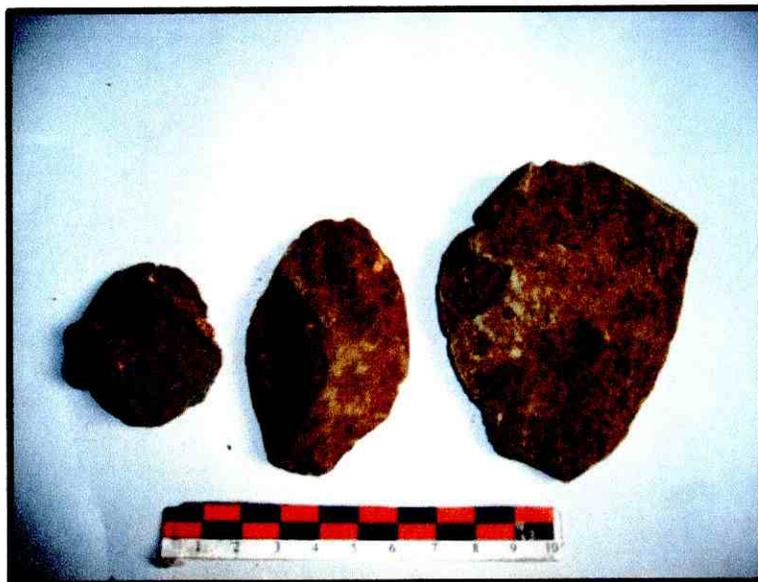
Foto 27. Instrumentos de corte.

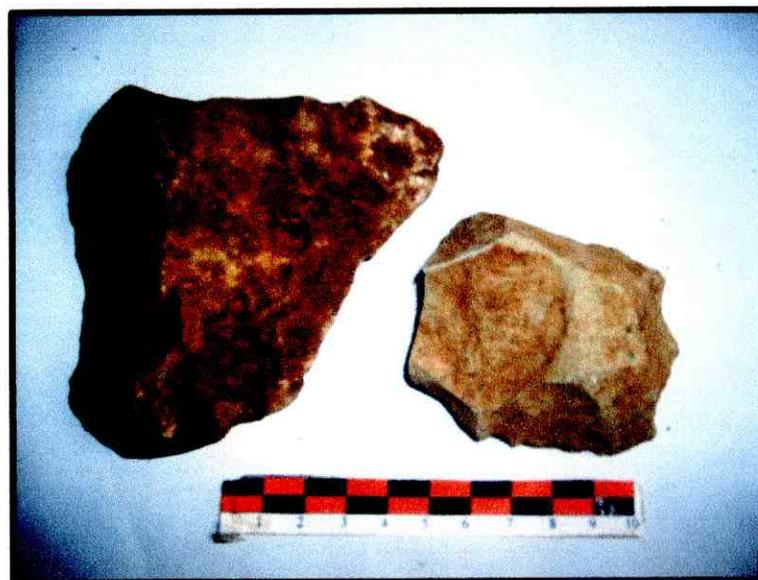
Foto 28. Instrumentos de raspado.

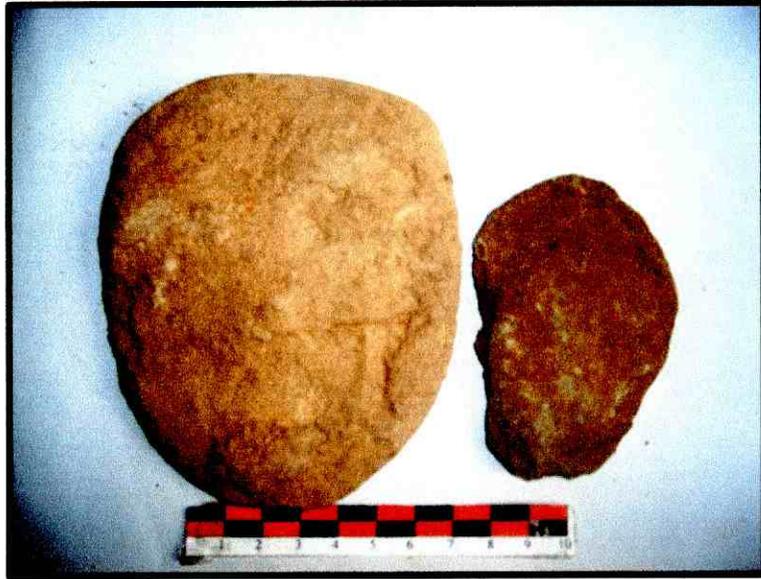
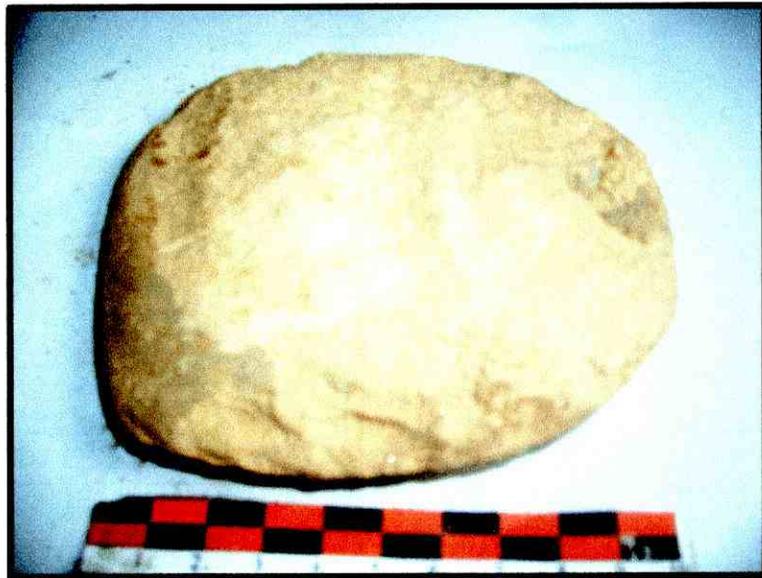
Foto 29 y 30. Instrumentos para desmontar. Azadas.

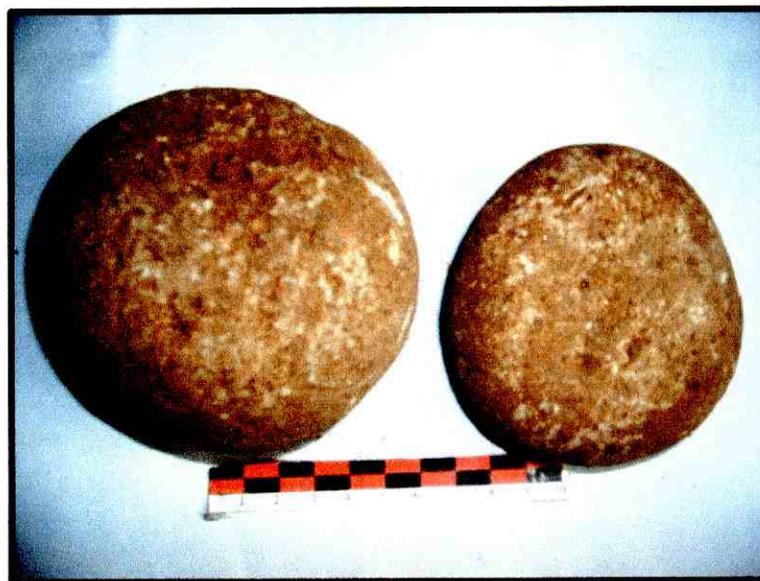
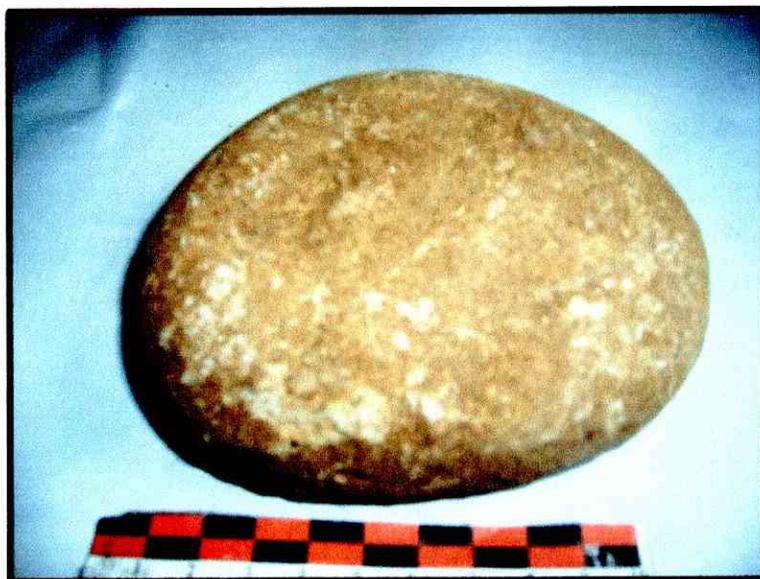
Foto 31 y 32. Golpeadores o instrumentos modificados por uso.
