**PROYECTO DE DESARROLLO VIAL DOBLE CALZADA  
ARMENIA - PEREIRA - MANIZALES  
AUTOPISTAS DEL CAFE**

**IMFORME DE ACTIVIDADES ARQUEOLOGICAS  
REALIZADAS ENTRE 2006 Y 2007.**

**SITIO 110 SAN BERNARDO  
Y  
SITIO 72 VARIANTE SUR**

**CARLOS ALBERTO RESTREPO RESTREPO  
ARQUEÓLOGO**

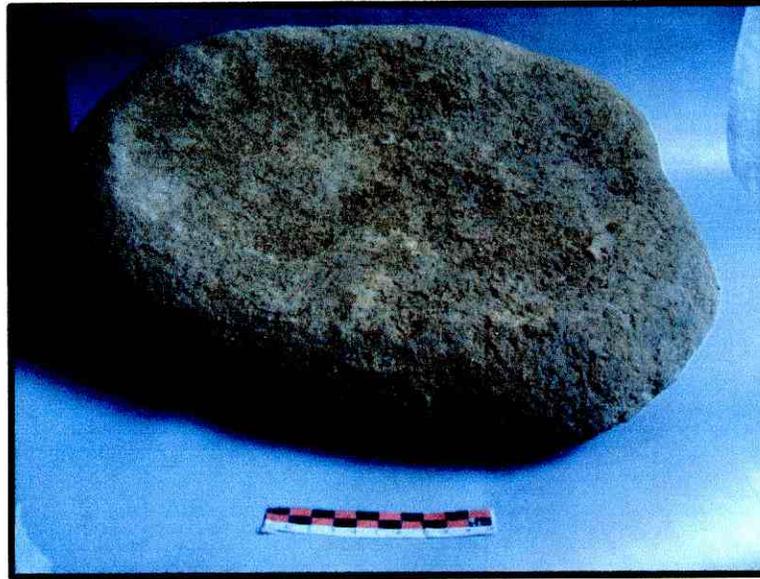
Foto 33. Instrumento modificado por uso correspondiente a un metate. Utilizado para el procesamiento de alimentos y registrado en la EF. 3 del Sitio 110.
