**PROSPECCIÓN Y RECONOCIMIENTO ARQUEOLÓGICO AL CONTRATO DE CONCESIÓN
PARA LA EXPLORACIÓN Y EXPLOTACIÓN DE UN YACIMIENTO DE CALIZA, MÁRMOL,
ROCA ORNAMENTAL Y PIEDRA DE TALLA No. JJ3-11251
VALLEDUPAR- CESAR**

LICENCIA DE INTERVENCIÓN ARQUEOLÓGICA No. 2236

**INVESTIGADORA:
NATALY HENAO PARRA**

**MEDELLÍN
MARZO 2012**

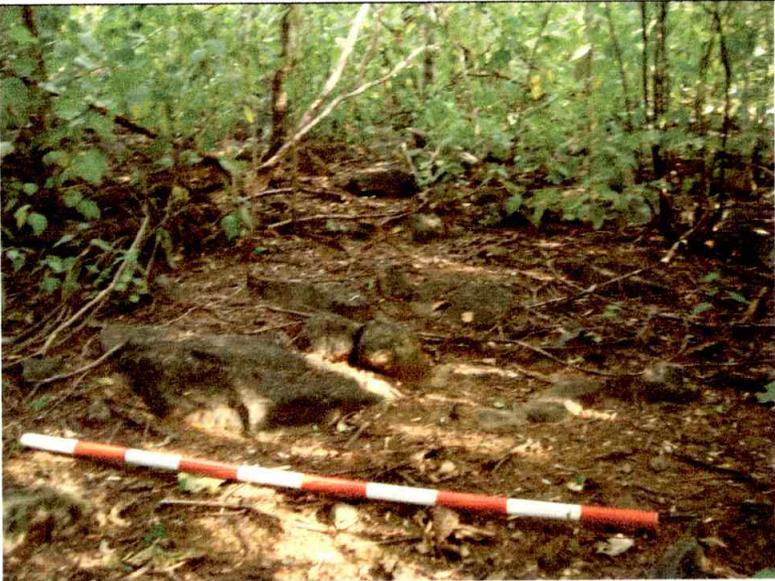
<p>Unidad Tipo I</p>
<p>Foto 1. Deposito de coluvio en las partes bajas de ladera. Claros del bosque.</p>

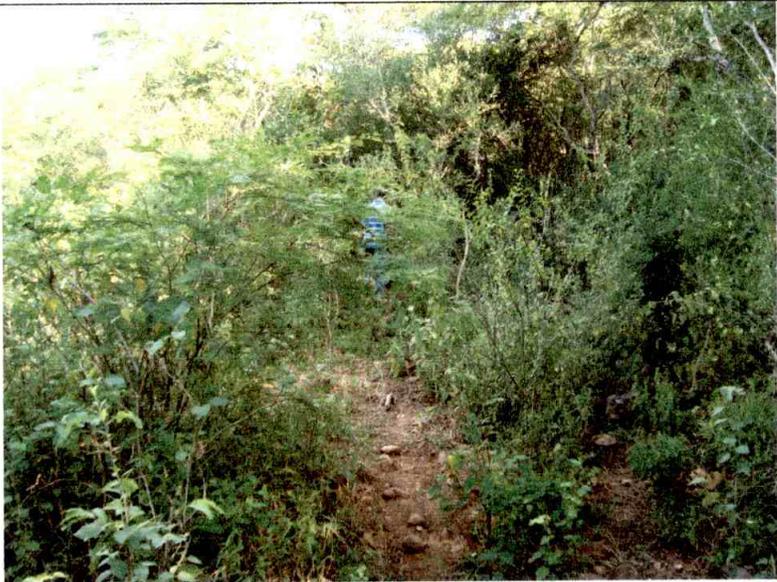
Unidad Tipo I
Foto 2. Deposito de coluvio en las partes bajas de ladera.

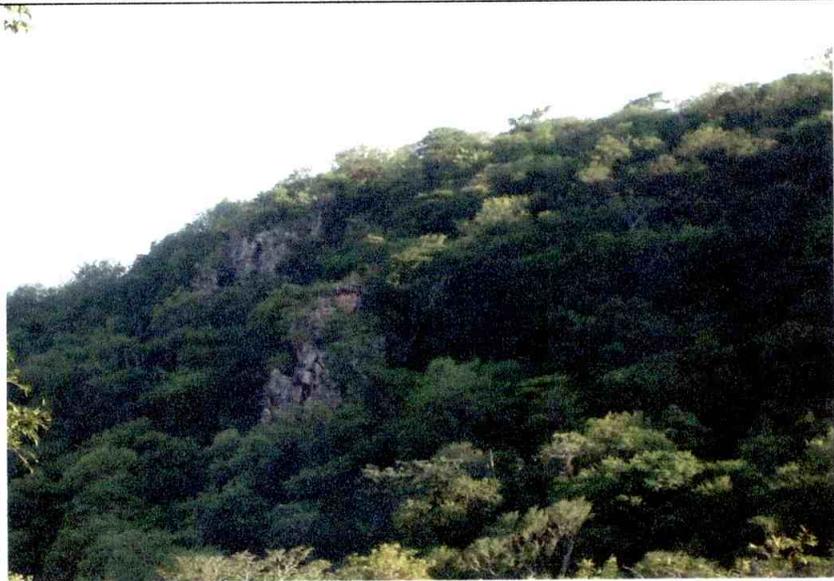
Unidad Tipo II
Foto 3. Colina de piedemonte de la Sierra Nevada de Santa Marta.

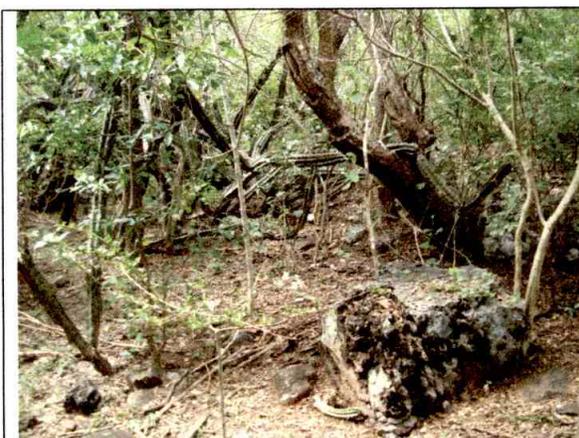
Foto 7. Suelo rocoso al pie de colina.

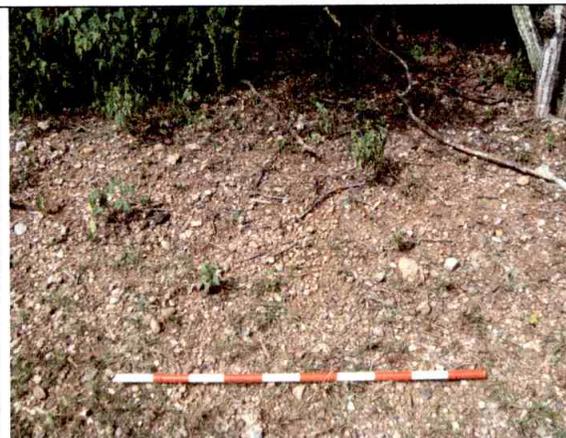
Foto 8. Material rocoso. Sustrato de suelo.

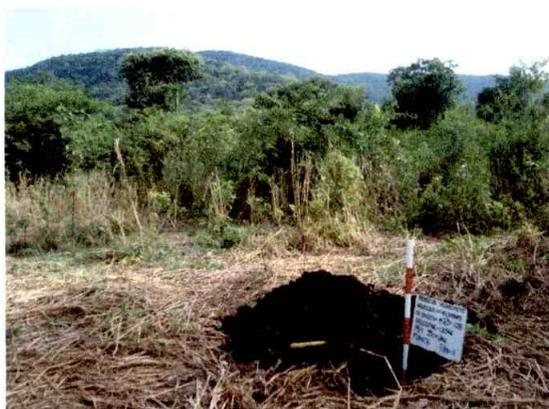
Pozo de sondeo No.1 **Vegetación:** Pastos y rastrojo. **Geoforma** Planicie
Coordenadas: N 1.673.207 **E** 1.104.579

Foto 9. Pozo de sondeo 1.

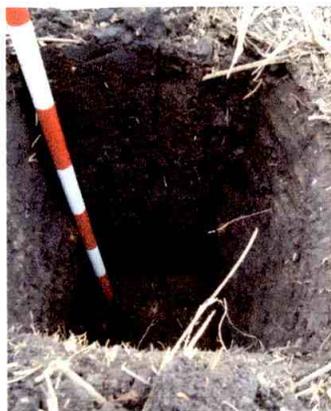
Foto 10. Estratigrafía del pozo 1.

Profundidad: 55cm

Horizonte I: 0-40cm

Color: pardo oscuro. **Estructura:** Bloques finos y medios subangulares. **Textura:** arcillo-arenosa **Actividad biológica:** en forma de raíces. **Rocas:** presencia

Horizonte II: 40-55cm

Color: pardo claro. **Estructura:** Bloques medios y finos subredondeados

Textura: arcillo-arenosa. **Actividad biológica:** ausente. **Rocas:** ausencia

Otras características: Dicha prueba *No* presenta evidencia Arqueológica.

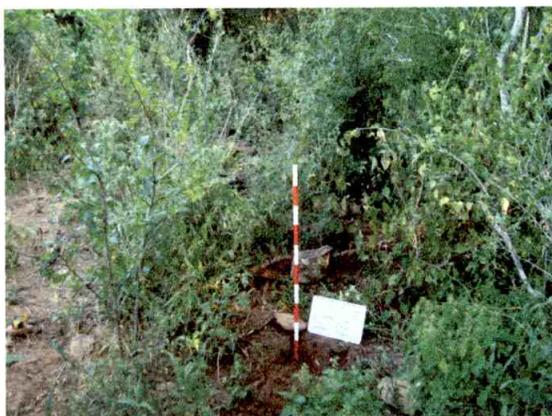
Pozo de sondeo No.2 **Vegetación:** Pastos y rastrojo. **Media ladera**
Coordenadas: N 1.672.939 **E 1.104.230**

Foto 11. Pozo de sondeo 2.

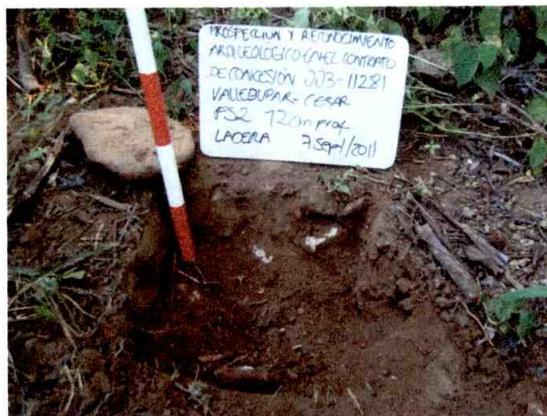
Foto 12. Estratigrafía del pozo 2.

Profundidad: 12cm

Horizonte I: 0-12cm

Color: pardo amarillento. **Estructura:** granular. **Textura:** arcillo-arenosa.

Actividad biológica: en forma de raíces. **Rocas:** presencia

Otras características: Dicha prueba *No* presenta evidencia Arqueológica.

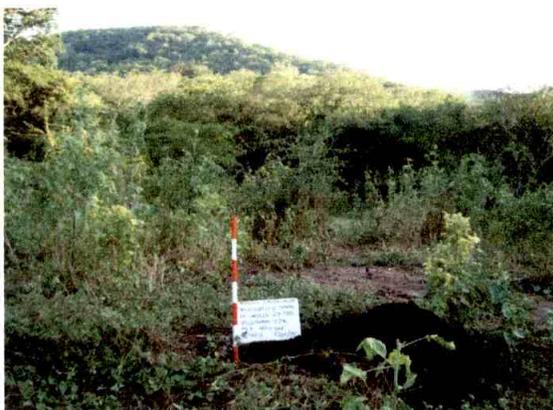
Pozo de sondeo No.3 **Vegetación:** Pastos y rastrojo. **Planicie**
Coordenadas: N 1.673.155 E 1.104.599

Foto 13. Pozo de sondeo 3.

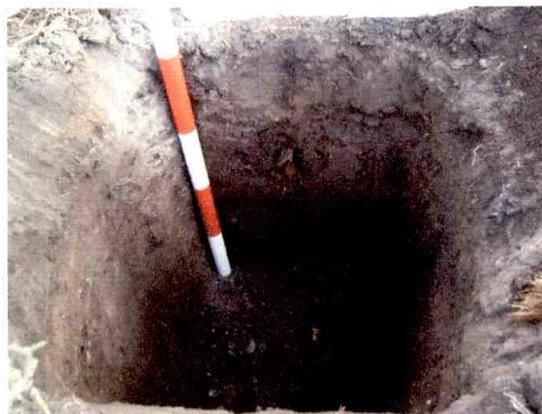
Foto 14. Estratigrafía del pozo 3.

Profundidad: 40cm

Horizonte I: 0-25cm

Color: pardo grisáceo. **Estructura:** ausente. **Textura:** areno-arcillosa.

Horizonte II: 25-40cm

Color: pardo oscuro. **Estructura:** granular **Textura:** areno-arcillosa.

Otras características: Presenta tierra revuelta producto de la construcción de la carretera que atraviesa el predio con carbones producto de la quema. Dicha prueba *No* presenta evidencia Arqueológica.

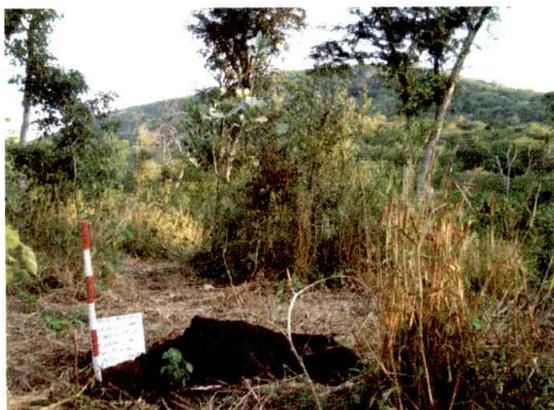
Pozo de sondeo No.4 **Vegetación:** Pastos y rastrojo. **Planicie**
Coordenadas: N 1.673.152 E 1.104.661

Foto 15. Pozo de sondeo 4.

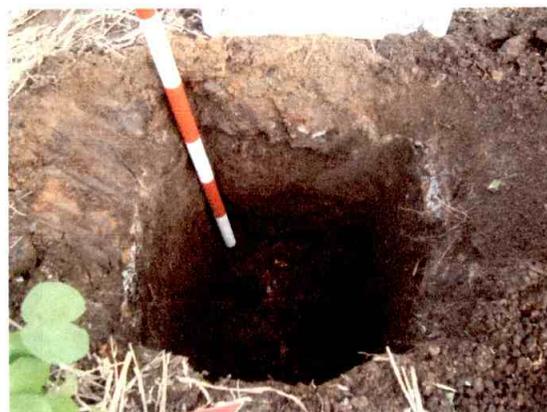
Foto 16. Estratigrafía del pozo 4.

Profundidad: 42cm

Horizonte I: 0-9cm

Tierra removida y quemada. Sin estructura. Parda rojiza con manchas grises.

Horizonte II: 9-30cm

Horizonte III: 30-42cm

Otras características: El primer horizonte corresponde a una tierra echada, producto del movimiento de tierras que ha sufrido el terreno. En la base del sondeo se encuentra cascajo (caliche). Dicha prueba *No* presenta evidencia Arqueológica.

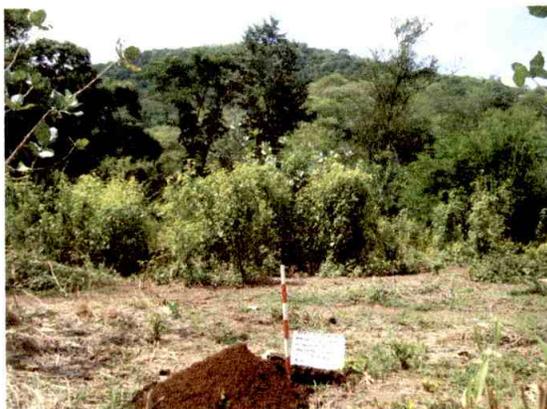
Pozo de sondeo No.5

Foto 17. Pozo de sondeo 5.

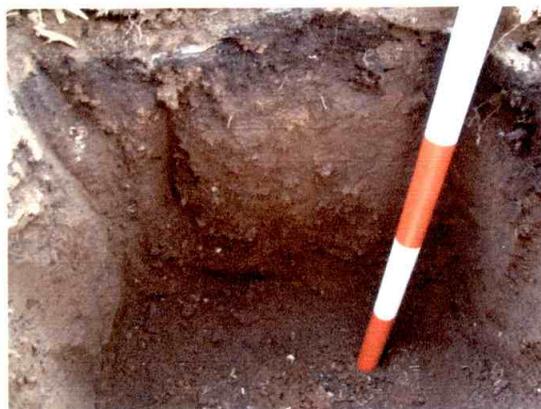
Foto 18. Estatigrafía del pozo 5.

Profundidad: 40cm

Horizonte I: 0-10cm

Tierra removida y quemada. Sin estructura.

Horizonte II: 10-40cm

Color: pardo rojizo. **Estructura:** granular **Textura:** arcillo-limosa.
Actividad biológica: ausente. **Rocas:** ausencia

Otras características: En la base del sondeo se encuentra cascajo (caliche). Dicha prueba *No* presenta evidencia Arqueológica.

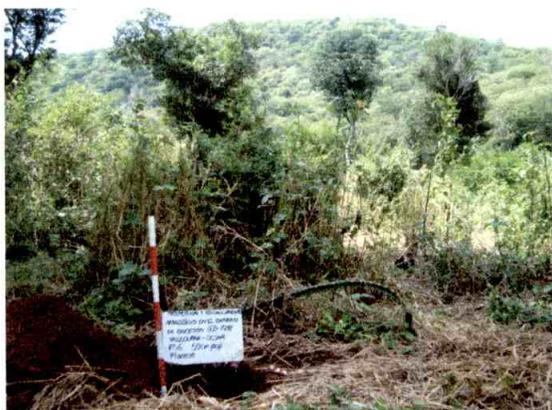
Pozo de sondeo No.6 **Vegetación:** Pastos y rastrojo. **Planicie**
Coordenadas: N 1.673.079 **E 1.104.745**

Foto 19. Pozo de sondeo 6.

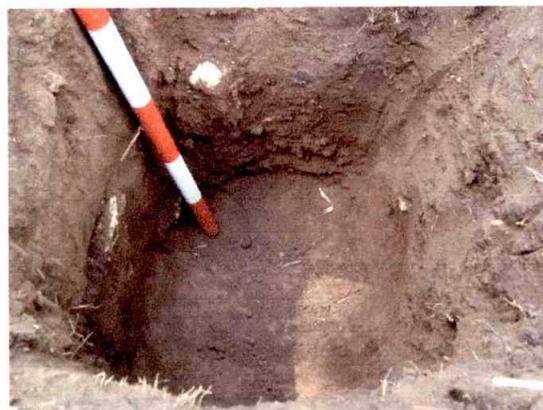
Foto 20. Estratigrafía del pozo 6.

Profundidad: 50cm

Horizonte I: 0-13cm

Tierra removida. Compacta, de color pardo rojizo.

Horizonte II: 13-50cm

Color: pardo rojizo. **Estructura:** granular **Textura:** arcillo-limosa.

Otras características: Este sondeo se ubica en una zona alta y menos movida que el resto del terreno. Hacia la parte final del pozo se observa lo que puede corresponder a un evento con características similares al horizonte II, pero con estructura laminar, compacto y moteado. Dicha prueba *No* presenta evidencia Arqueológica.

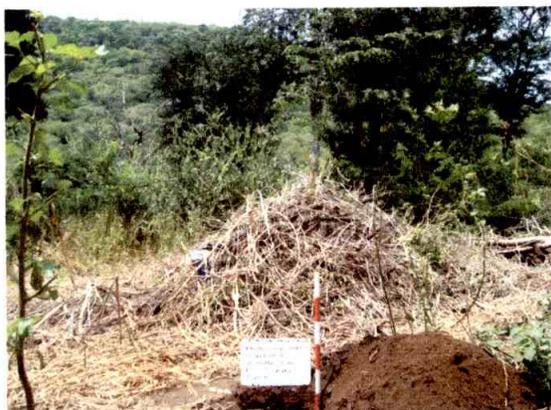
Pozo de sondeo No.7 **Vegetación:** Pastos y rastrojo. **Planicie**
Coordenadas: N 1.673.041 E 1.104.801

Foto 21. Pozo de sondeo 7.

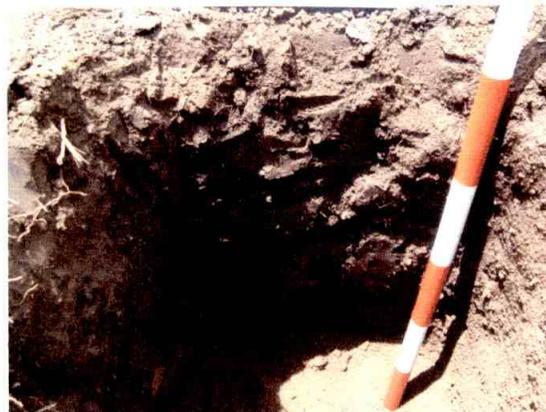
Foto 22. Estatigrafía del pozo 7.

Profundidad: 55cm

Horizonte I: 0-10cm

Tierra removida. Compacta, de color pardo claro.

Horizonte II: 10-30cm

Horizonte III: 30-55cm

Otras características: En la base del sondeo se observa una capa amarillenta con arena.

Dicha prueba *No* presenta evidencia Arqueológica.

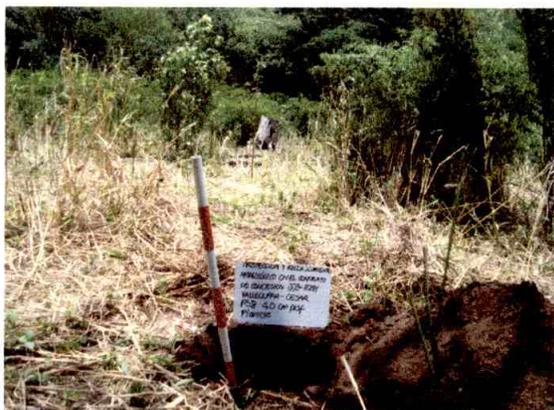
Pozo de sondeo No.8 **Vegetación:** Pastos y rastrojo. **Planicie**
Coordenadas: N 1.672.979 E 1.104.841

Foto 23. Pozo de sondeo 8.

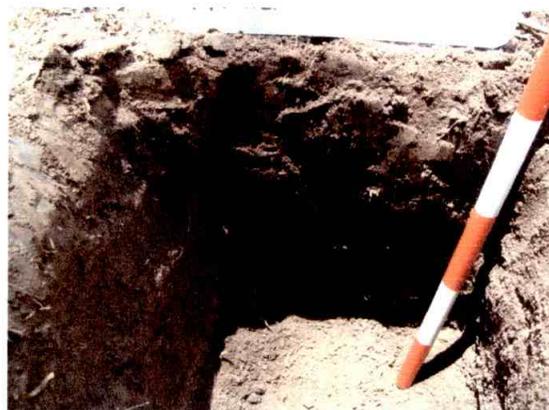
Foto 24. Estratigrafía del pozo 8.

Profundidad: 40cm

Horizonte I: 0-15cm

Tierra removida. Compacta, de color pardo rojizo.

Horizonte II: 15-30cm

Horizonte III: 30-40cm

Otras características: Dicha prueba No presenta evidencia Arqueológica.

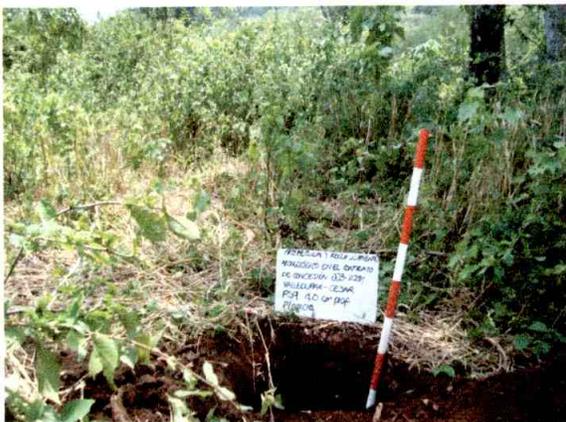
Pozo de sondeo No.9**Vegetación:** Pastos y rastrojo.**Planicie****Coordenadas:** N 1.672.950**E 1.104.891**

Foto 25. Pozo de sondeo 9.

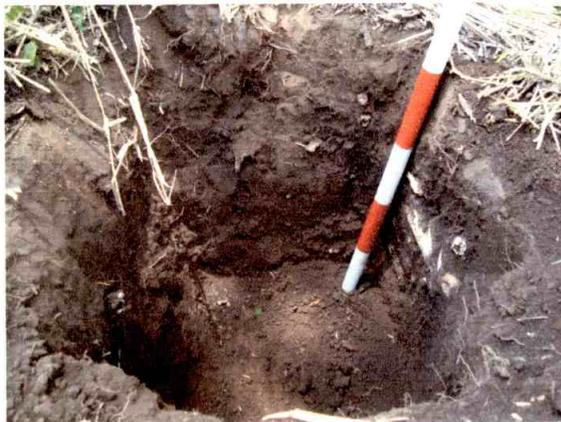
Foto 26. Estratigrafía del pozo 9.

Profundidad: 40cm**Horizonte I:** 0-10cm

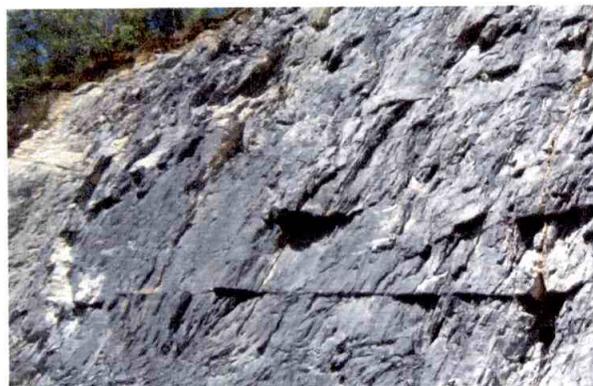
Perfil No. 1**Vegetación:** Rastrojo y Bosque**Colina****Coordenadas:** N 1.671.010**E 1.103.801**

Foto 28. Perfil área de extracción.

Altura: 50 m**Estrato Rocoso**

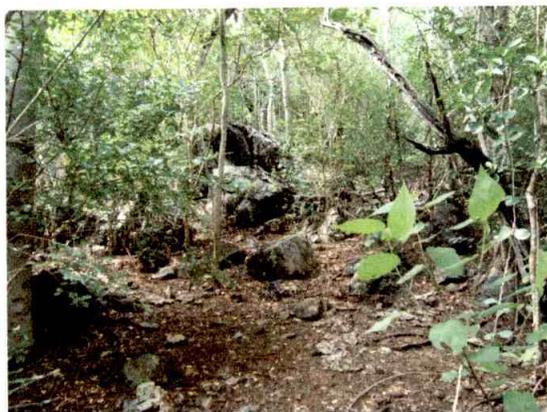
Esta área no fue evaluada arqueológicamente debido al difícil acceso; solo se realizó un recorrido por un sendero, el cual asciende hasta la mitad de la colina. Durante este recorrido se observó un terreno agreste, conformado por pendientes moderadas a fuertes y depósitos de roca de gran tamaño, las cuales se desprenden desde lo alto. (Foto 29)

Foto 29. Camino al perfil 1. Área de transición.
