**RECONOCIMIENTO Y PROSPECCIÓN ARQUEOLÓGICA PARA LA
EXPLOTACIÓN DE MATERIALES DE CONSTRUCCIÓN EN LA CONCESIÓN LJJ-
09471, CORREGIMIENTO DE CARACOLÍ, MUNICIPIO DE VALLEDUPAR.
DEPARTAMENTO DEL CESAR**

HUVER ANDRÉS BARRIENTOS MARÍN
Antropólogo
Universidad de Antioquia

INSTITUTO COLOMBIANO DE ANTROPOLOGÍA E HISTORIA
ICANH

Medellín
DICIEMBRE 2012

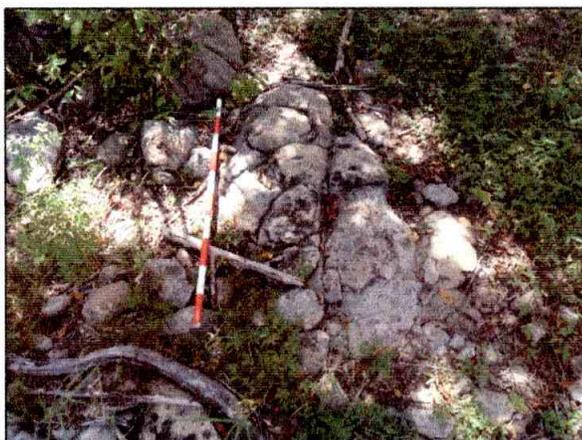
Foto 4. Suelos rocosos y denudativos

Los suelos recurrentes comprenden estratos rocosos con alta presencia de roca angular (las características de suelo podrán verse con más detalle en la descripción de los pozos excavados). En general estos son suelos altamente denudativos con procesos latentes de desertización (Foto 4).

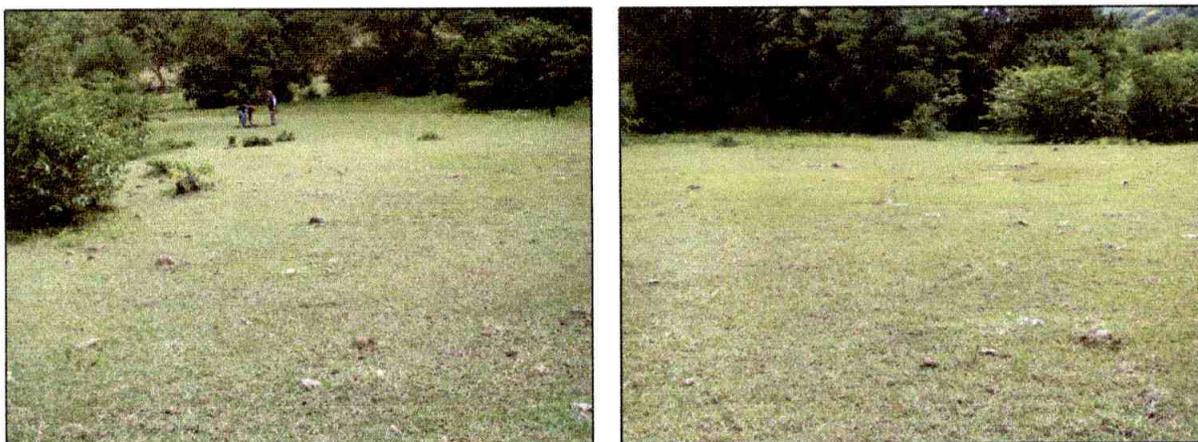
Foto 8 y 9. Unidad de Intervención Arqueológica 1

En términos geomorfológicos la UIA1 corresponde a un plano coluvial de 50 metros de largo por 32 metros de ancho con pendiente inclinada de 15%. (Foto 8 y 9). La cobertura vegetal se encuentra dada especialmente por pastos con poca presencia de arbustos de tamaño de medio y abundantes árboles que se localizan en sus alrededores.

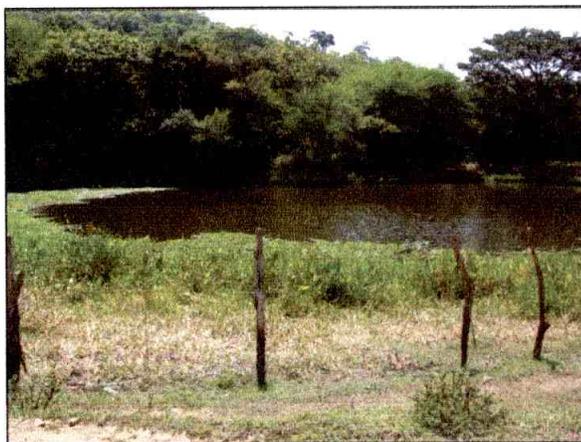
Foto 10. Jagüey

La principal alteración antrópica observada fue la adecuación, por medio de maquinaria pesada (retroexcavadora), de un jagüey localizado en el sector Noreste de la unidad aquí descrita (Foto 10). Actualmente esta alteración sirve como bebedero de agua para el ganado. Los alrededores que anteriormente removidos fueron recorridos con el fin de intentar recuperar evidencias arqueológicas en superficie. Desafortunadamente esta actividad arrojó resultados negativos.

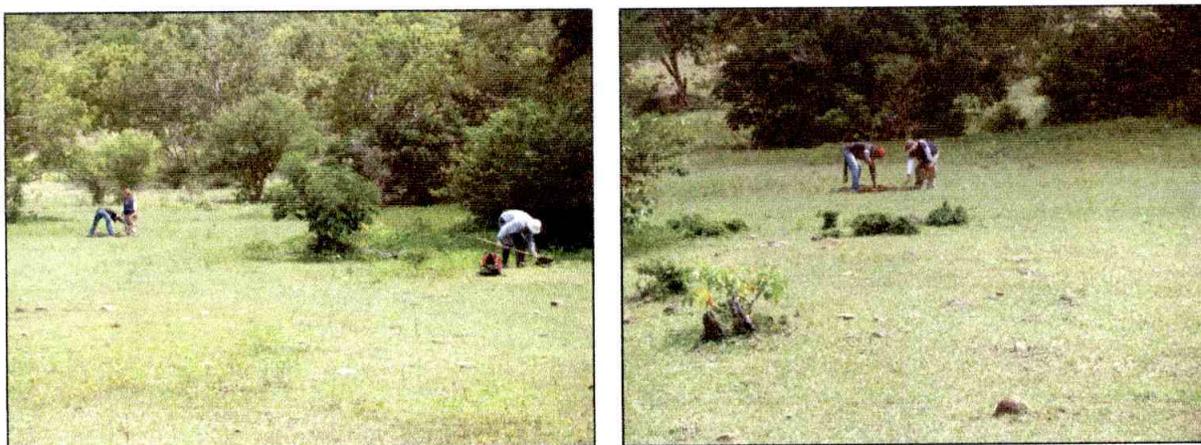
Foto 11 y 12. Apertura pozos de sondeo UIA 1.

Pozos de Sondeo: en la UIA 1 se procedió a la apertura de seis pozos de sondeo (PS1 a PS6) (Foto 11 y 12) con el fin de caracterizar las condiciones estratigráficas de la unidad.

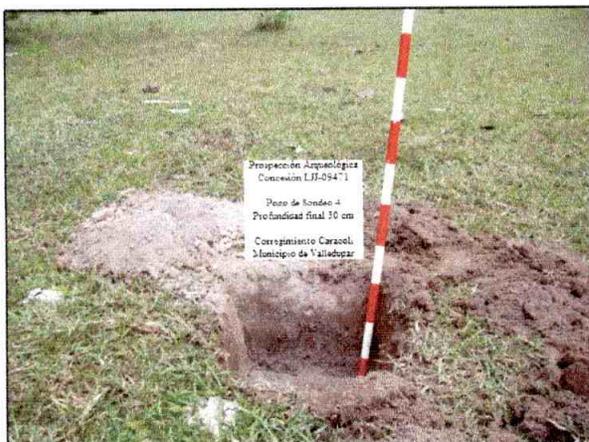
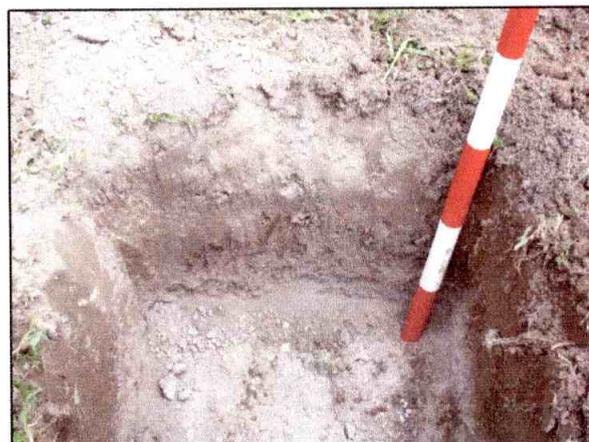
Foto 13. Pozo de Sondeo en UIA-1

Horizonte 2: A partir de los 4 cm hasta los 30 cm. No se observa un cambio aparente en el color del suelo. El color sigue siendo café; textura limo-arenosa; estructura de bloques angulares medios y pequeños; sin presencia de raicillas finas, no presenta aparente bio-perturbación. En la zona basal, a los 30 cm, aparece suelo rocoso altamente compacto. Esto evitó la profundización hacia otros niveles.

Foto 14. Detalle Perfil Estratigráfico UIA 1

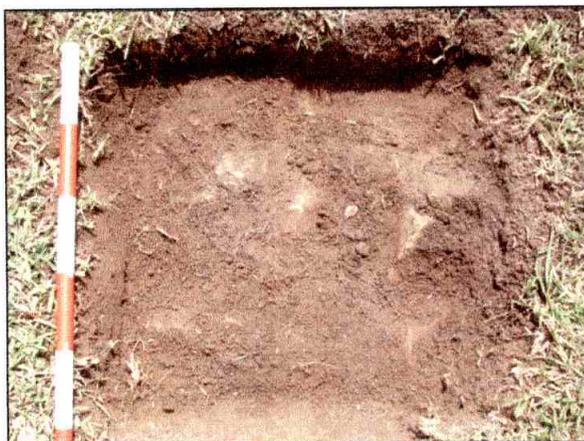
Foto 15. Detalle Características litológicas de la UIA1

En el sector Este de la unidad se abrió un pozo de 50 x 50 cm (Foto 15) con el fin de mostrar las características coluviales de formación de esta Unidad. En la foto se puede observar el piso rocoso productos de los procesos coluviales que han formado este tipo de sitios.

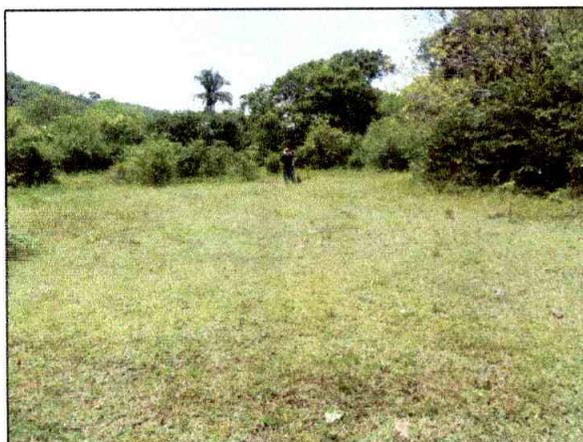
Foto 16. *Unidad de Intervención Arqueológica 2*

Esta unidad corresponde a un plano de igual manera a un plano coluvial de 30 metros de largo por 21 metros de ancho con pendiente inclinada de 15%. (Foto 8 y 9). La cobertura vegetal de igual manera está compuesta por pastos con poca presencia arbustos de tamaño de medio y abundantes árboles que se localizan en sus alrededores (Foto 16).

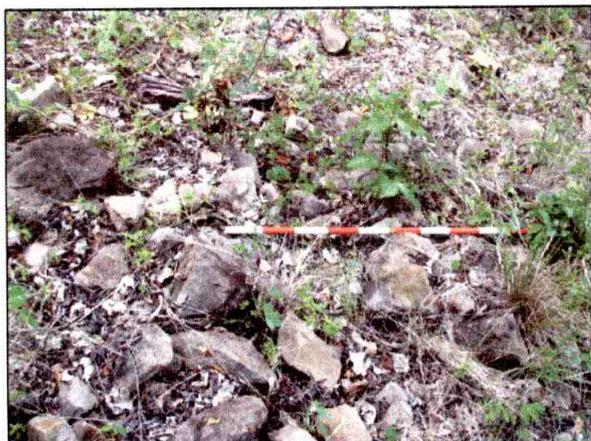
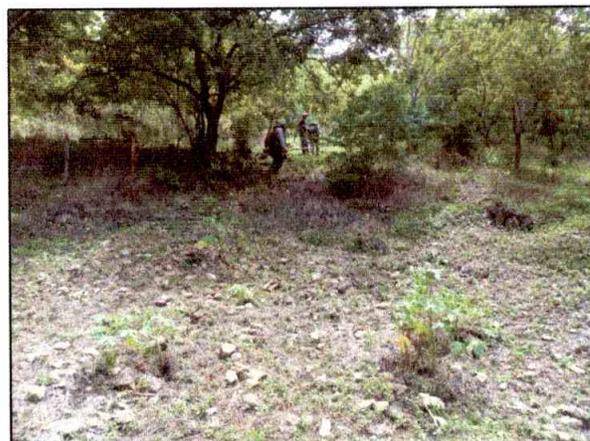
Foto 17 y 18. *Flujos de roca sobre laderas.*

Cerca de esta unidad se pueden ver las laderas de colinas cercanas las cuales han formado este tipo de planos coluviales compuestos principalmente por flujos de roca. En superficie se pueden observar los flujos de roca suelta (Foto 17 y 18).

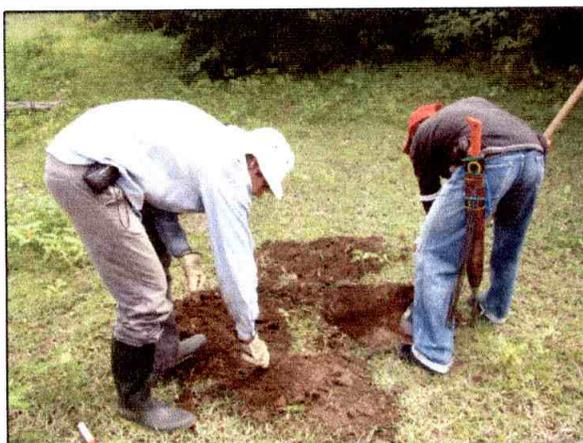
Foto 19. Apertura pozo de sondeo UIA 2.

Pozo de Sondeo: debido a la alteración antrópica superficial observada en la UIA 2, se procedió a la apertura de dos pozos de sondeo (PS7 y PS8) (Foto 19), con el fin de caracterizar las condiciones estratigráficas de la unidad. Esto de igual manera ha permitido determinar las condiciones naturales de los depósitos de suelo.

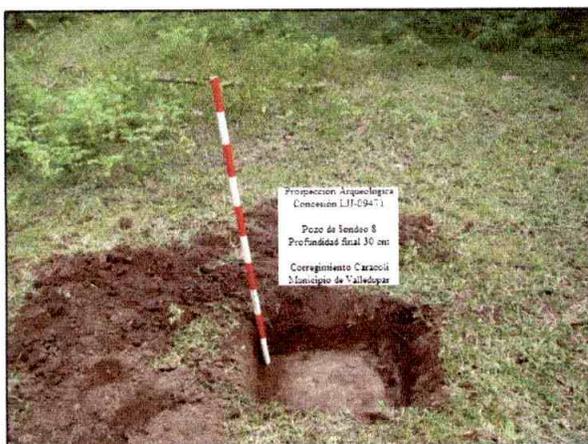
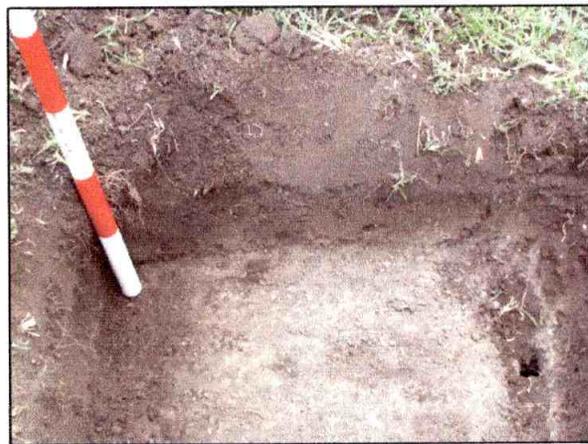
Foto 20. Pozo de Sondeo en UIA 2

Horizonte 2: A partir de los 4 cm hasta los 30 cm. No se observa un cambio aparente en el color del suelo. El color sigue siendo café; textura limo-arenosa; estructura de bloques angulares medios y pequeños; sin presencia de raicillas finas, no presenta aparente bio-perturbación. En la zona basal, a los 30 cm, aparece suelo rocoso altamente compacto. Esto evitó la profundización hacia otros niveles.

Foto 21. Detalle Perfil Estratigráfico UIA 2

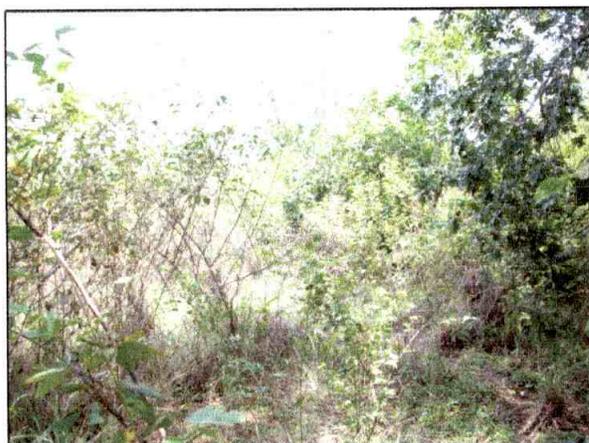
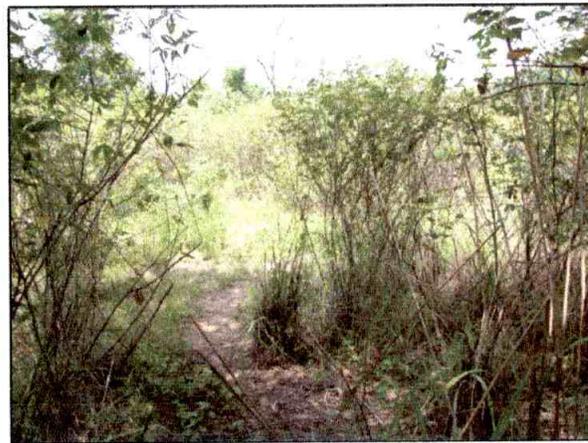
Foto 22 y 23. Unidad de Intervención Arqueológica 3

Esta unidad corresponde de igual manera a un plano coluvial de 32 metros de largo por 25 metros de ancho con pendiente inclinada de 15%. La cobertura vegetal está compuesta por pocos pastos con abundante presencia de arbustos de tamaño de medio y escasa presencia de árboles en sus alrededores (Foto 22 y 23).

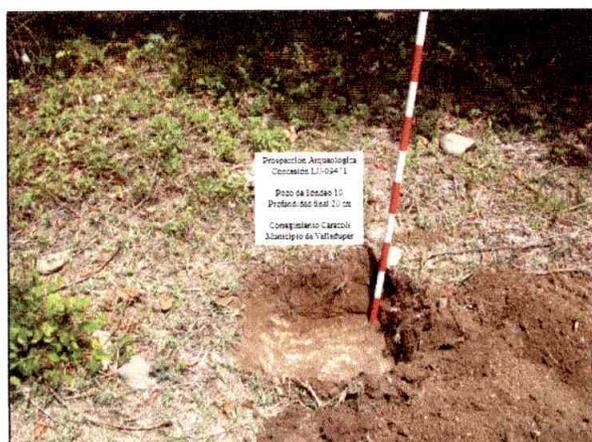
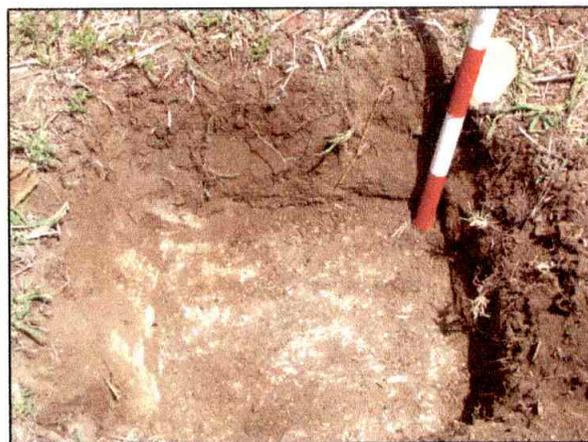
Foto 24. Pozo de Sondeo en UIA 3

Pozo de Sondeo: debido a la alteración antrópica superficial observada en la UIA 3, se procedió a la apertura de tres pozos de sondeo (PS9, PS10 y PS11) con el fin de caracterizar las condiciones estratigráficas de la unidad. Esto de igual manera ha permitido determinar el daño del contexto arqueológica allí localizado.

Horizonte 2: A partir de los 4 cm hasta los 30 cm. No se observa un cambio aparente en el color del suelo. El color sigue siendo café; textura limo-arenosa; estructura de bloques angulares medios y pequeños; sin presencia de raicillas finas, no presenta aparente bio-perturbación. En la zona basal, a los 30 cm, aparece suelo altamente compacto. Esto evitó la profundización hacia otros niveles.

Foto 25. Detalle Perfil Estratigráfico UIA 3

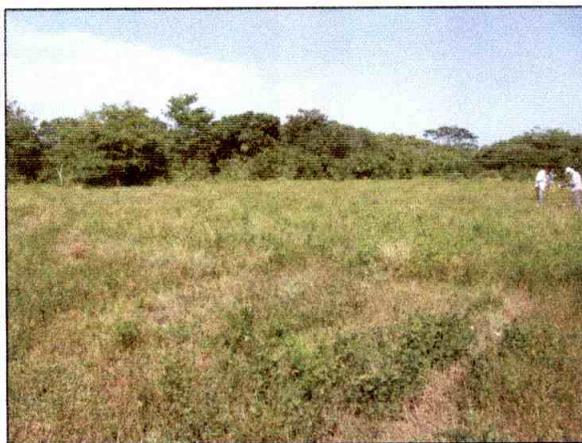
Foto 26. Unidad de Intervención Arqueológica 4

Localizada en los alrededores de la casa finca conocida como Mata de Lata. Esta UIA, en términos geomorfológicos corresponde a un plano coluvial de 52 metros de largo por 40 metros de ancho con pendiente inclinada de 20%. La cobertura vegetal está representada especialmente por poco pasto y alta presencia de rastrojo bajo, en los alrededores se observan árboles de tamaño medio. (Foto 26).

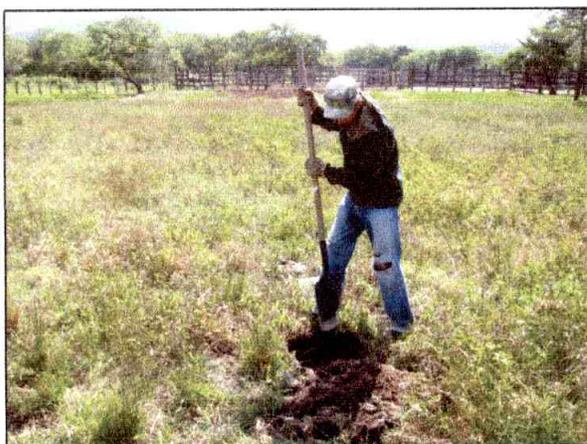
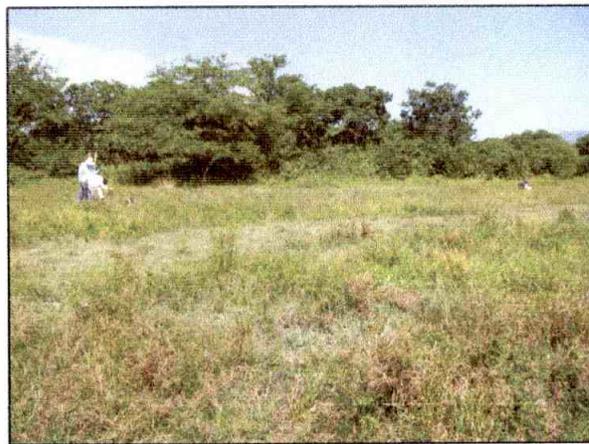
Foto 27 y 28. Apertura de Pozos en UIA 4.

Pozos de Sondeo: la alteración antrópica superficial observada en la UIA 4 ha ocasionada de igual manera un alto deterioro y un amplio daño al contexto arqueológico allí localizado, sin embargo se procedió a la apertura de seis pozos de sondeo (PS12 a PS17) con el fin de caracterizar las condiciones estratigráficas de la unidad (Foto 27 y 28).

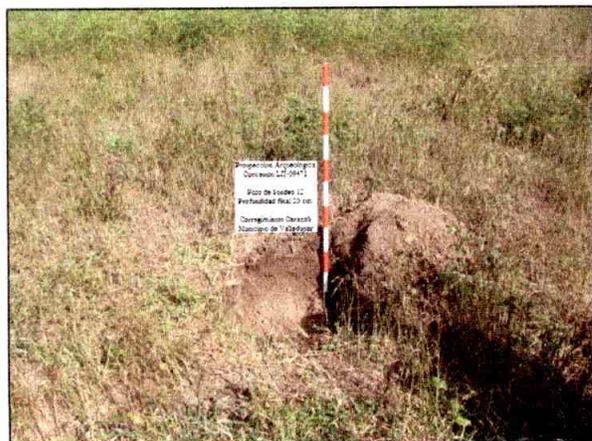
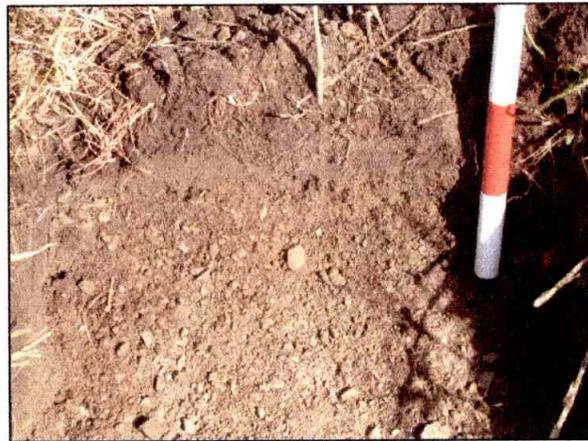
Foto 29. Pozo de Sondeo en UIA 4

Horizonte 2: A partir de los 4 cm hasta los 30 cm. No se observa un cambio aparente en el color del suelo. El color sigue siendo café; textura limo-arenosa; estructura de bloques angulares medios y pequeños; sin presencia de raicillas finas, no presenta aparente bio-perturbación. En la zona basal, a los 30 cm, aparece suelo rocoso altamente compacto, con abundante presencia de gravilla. Esto evitó la profundización hacia otros niveles.

Foto 30. Detalle Perfil Estratigráfico UIA 4

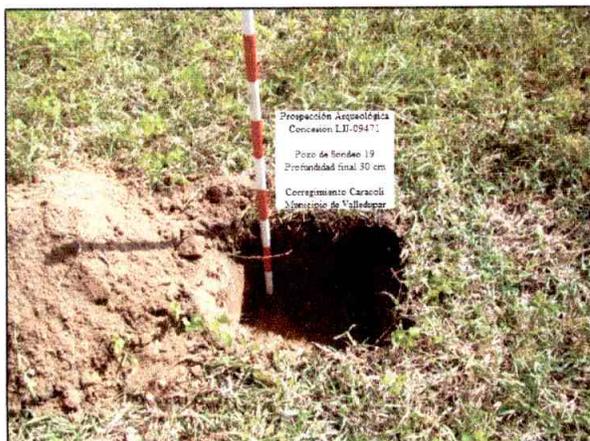
Foto 32. Pozo de Sondeo en UIA 5

Horizonte 2: A partir de los 4 cm hasta los 30 cm. No se observa un cambio aparente en el color del suelo. El color sigue siendo café; textura limo-arenosa; estructura de bloques angulares medios y pequeños; sin presencia de raicillas finas, no presenta aparente bio-perturbación. En la zona basal, a los 30 cm, aparece suelo con alta presencia de gravilla. De igual manera es un suelo altamente compacto. Esto evitó la profundización hacia otros niveles.

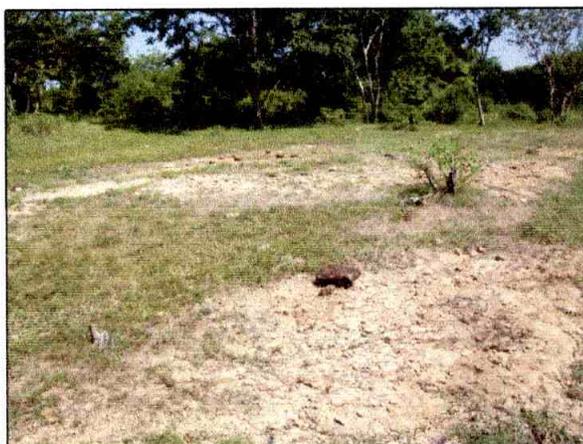
Foto 34. Unidad de Intervención Arqueológica 6

Esta UIA, en términos geomorfológicos corresponde a un plano coluvial de 45 metros de largo por 28 metros de ancho con pendiente inclinada de 15%. La cobertura vegetal está representada especialmente por poco pasto y baja presencia de rastrojo bajo, en los alrededores se observan árboles de tamaño medio. En la superficie de la unidad se pueden observar un avanzado proceso denudativo con rocas expuestas (Foto 34).

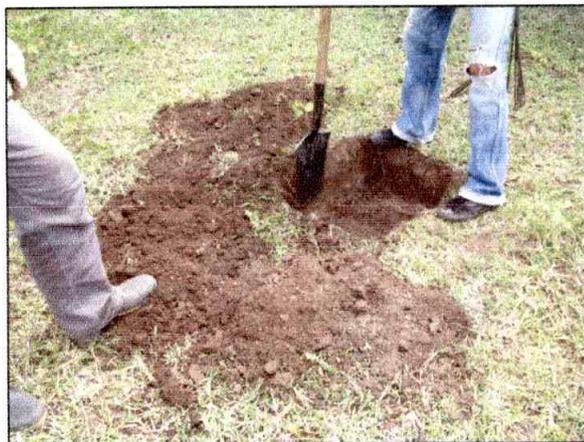
Foto 35. Apertura pozos de sondeo UIA 6.

Pozo de Sondeo: debido a las condiciones naturales observadas en la UIA 6, se procedió a la apertura de tres pozos de sondeo (PS21, PS22 y PS23) (Foto 35), con el fin de caracterizar las condiciones estratigráficas de la unidad..

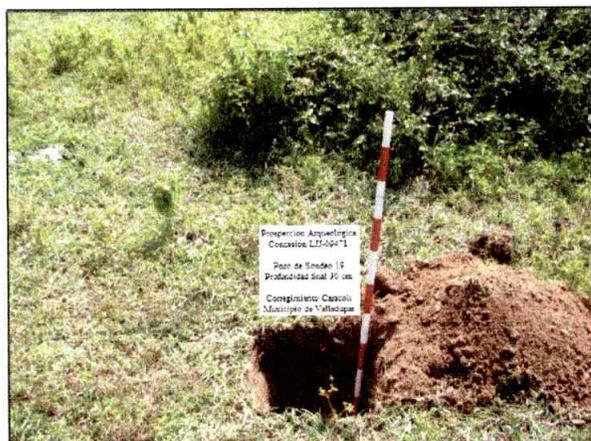
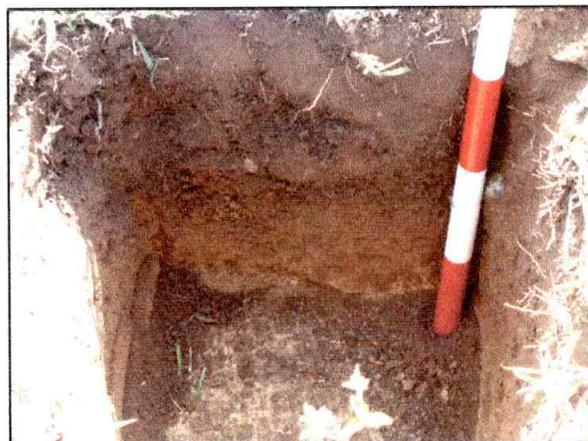
Foto 36. Pozo de Sondeo en UIA 6

Horizonte 2: A partir de los 20 cm hasta los 40 cm. se observa un cambio aparente en el color del suelo. El color es pardo amarillo café; textura limo-arenosa; estructura de bloques angulares medios y pequeños; sin presencia de raicillas finas, no presenta aparente bio-perturbación. En la zona basal, a los 40 cm, aparece suelo rocoso altamente compacto. Esto evitó la profundización hacia otros niveles.

Foto 37. Detalle Perfil Estratigráfico UIA 6

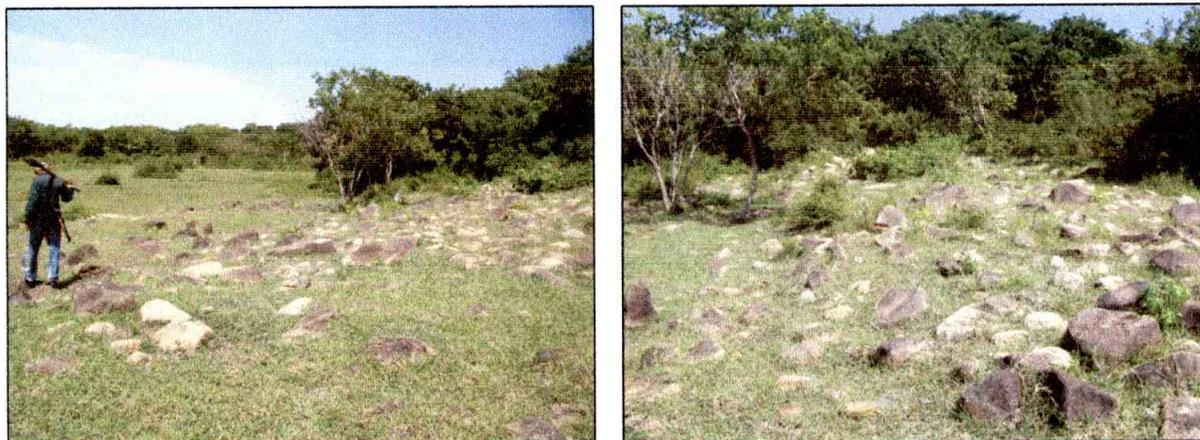
Foto 38 y 39. Unidad de Intervención Arqueológica 7

En términos geomorfológicos la UIA7 corresponde a cima de colina baja de 25 metros de largo por 19 metros de ancho con pendiente inclinada de 20%. (Foto 38 y 39). La cobertura vegetal se

En esta unidad se puede observar una alta presencia de rocas de diversos tamaños productos los procesos coluviales, los cuales han formado este tipo de unidades.

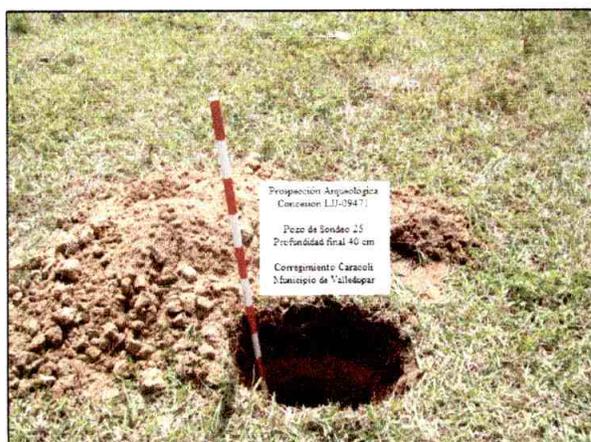
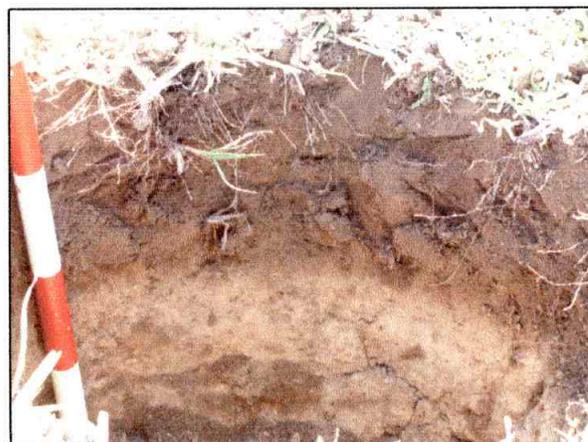
Foto 40. Pozo de Sondeo en UIA 7

Horizonte 2: se observa un cambio brusco a partir de los 22 cm hasta los 40 cm de profundidad, color pardo claro; textura limo-arenosa; estructura de bloques angulares medios y pequeños; sin presencia de raicillas finas, suelo altamente compacto con abundante presencia de gravilla.

Foto 41. Detalle Perfil Estratigráfico UIA 7

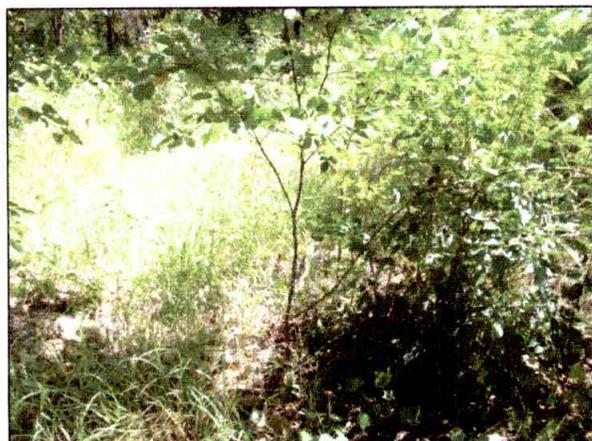
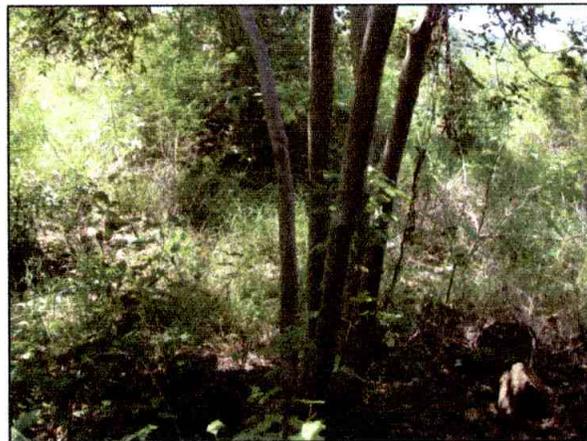
Foto 42 y 43. Unidad de Intervención Arqueológica 8

Esta unidad corresponde de igual manera a una cima de colina baja de 26 metros de largo por 21 metros de ancho con pendiente inclinada de 20%. La cobertura vegetal está compuesta principalmente por arbustos de tamaño de medio y alta presencia de árboles en sus alrededores (Foto 42 y 43).

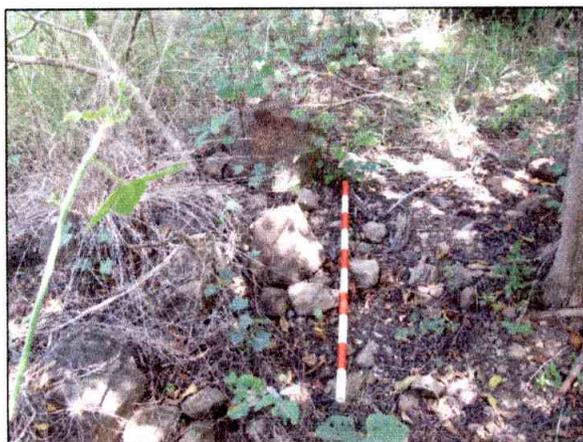
Foto 44. Condiciones naturales suelo UIA8

La principal alteración antrópica se encuentra dada por anteriores remociones profundas de suelo para el cateo de vetas minerales (de cobre específicamente). Sin embargo en superficie se observa un avanzado proceso denudativo, dejando expuesta rocas de diverso tamaño (Foto 44)

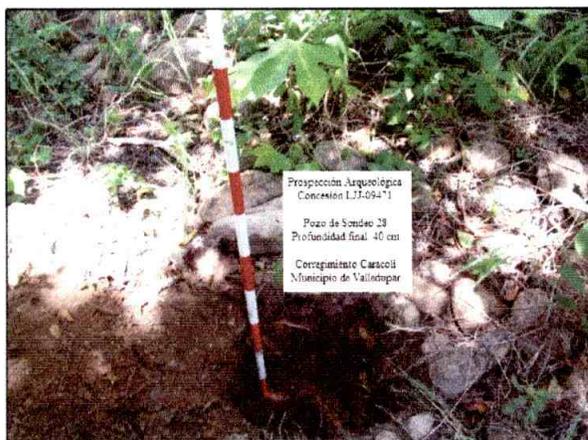
Foto 45. Pozo de Sondeo en UIA 8

En los pozos se puede observar de igual manera solo dos capas que definen el depósito de suelo allí observado (Foto 45 y 46).

Horizonte 1: presenta un grosor variable de los 0 a 22 cm de profundidad, posee color grisáceo, textura limo-arenosa; estructura de bloques sub-redondeados pequeños; alta presencia de gravilla aislada; presencia media de raicillas finas y gruesas, la aparente bio-perturbación del suelo se encuentra dada especialmente por hormigas.

Horizonte 2: se observa un cambio brusco a partir de los 22 cm hasta los 40 cm de profundidad, color pardo amarillo; textura limo-arenosa; estructura de bloques angulares medios y pequeños; sin presencia de raicillas finas, suelo altamente compacto con abundante presencia de gravilla y roca saprolítica.

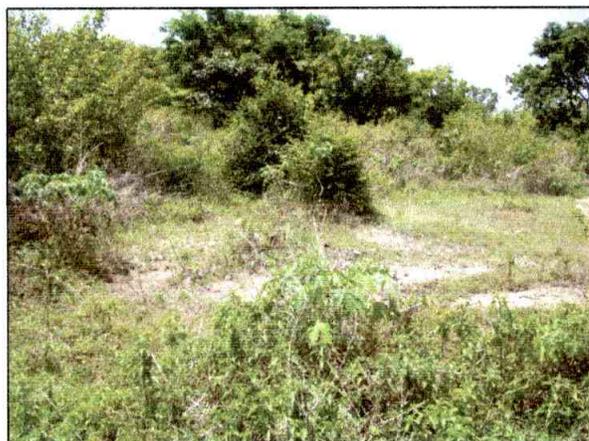
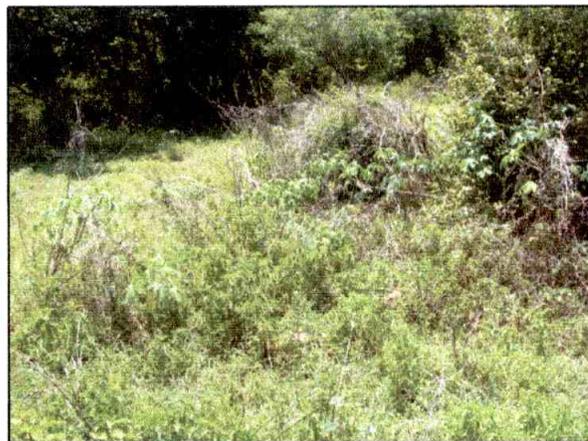
Foto 47 y 48. Unidad de Intervención Arqueológica 9

Esta UIA corresponde a una geomorfología de descanso de ladera de 45 metros de largo por 36 metros de ancho con pendiente inclinada de 25%. La cobertura vegetal se encuentra dada especialmente por parches de pasto con presencia media de rastrojo bajo. En sus alrededores se observan árboles de tamaño medio (Foto 47 y 48).

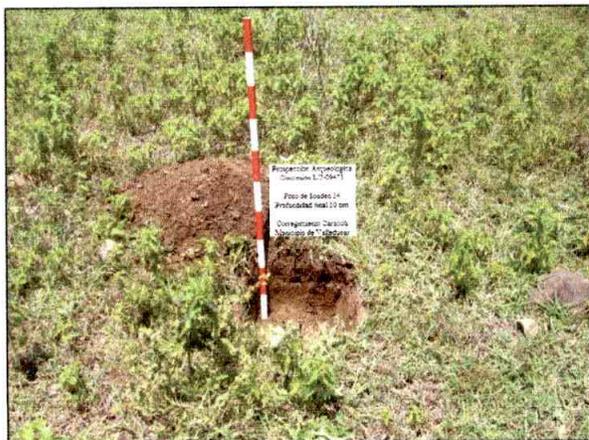
Foto 49. Pozo de Sondeo en UIA 9

Horizonte 2: A partir de los 4 cm hasta los 30 cm. No se observa un cambio aparente en el color del suelo. El color sigue siendo café; textura limo-arenosa; estructura de bloques angulares medios y pequeños; sin presencia de raicillas finas, no presenta aparente bio-perturbación. En la zona basal, a los 30 cm, aparece suelo rocoso altamente compacto. Esto evitó la profundización hacia otros niveles.

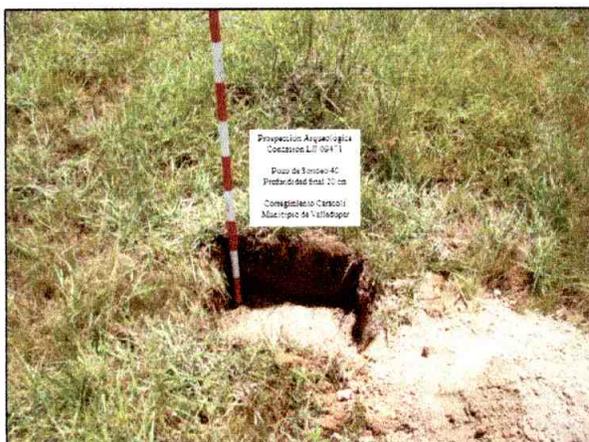
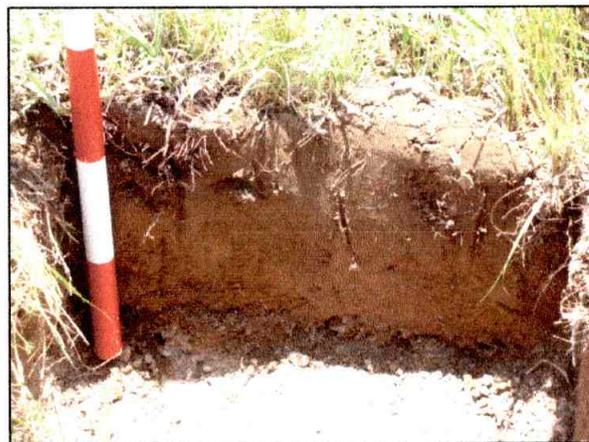
Foto 52. Pozo de Sondeo en UIA 10

medios y pequeños; sin presencia de raicillas finas, no presenta aparente bio-perturbación. En la zona basal, a los 20 cm, aparece suelo rocoso altamente compacto. Esto evitó la profundización hacia otros niveles.

Foto 53. Detalle Perfil Estratigráfico UIA 10

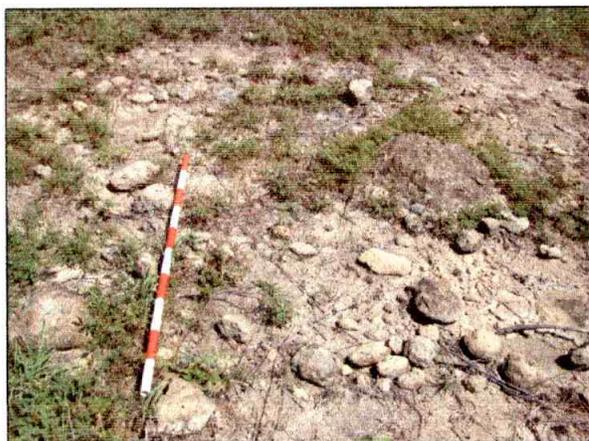
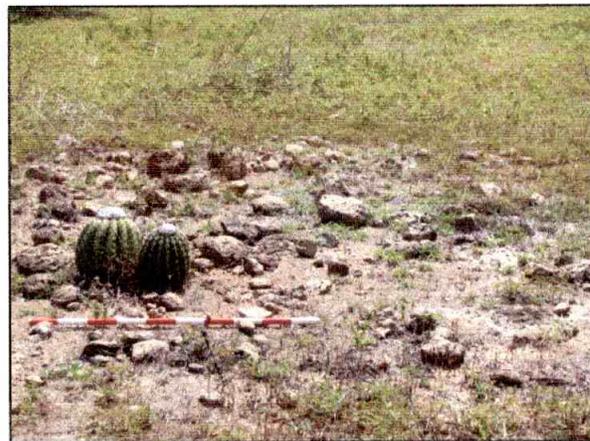
Foto 54 y 55. Unidad de Intervención Arqueológica 11

Esta UIA corresponde a un plano coluvial de 35 metros de largo por 29 metros de ancho con pendiente inclinada de 15%. La cobertura vegetal se encuentra dada especialmente por pasto con presencia media de rastrojo bajo (Foto 54 y 55).

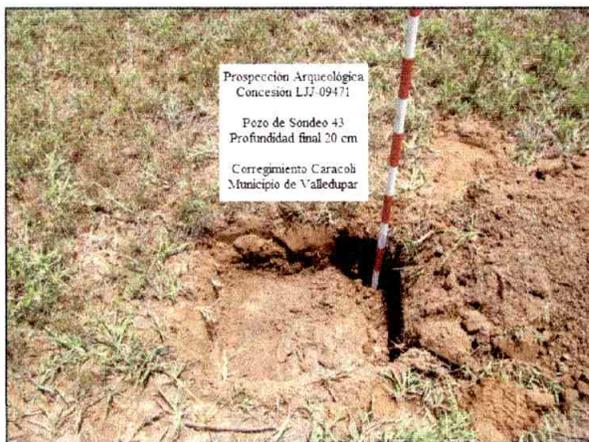
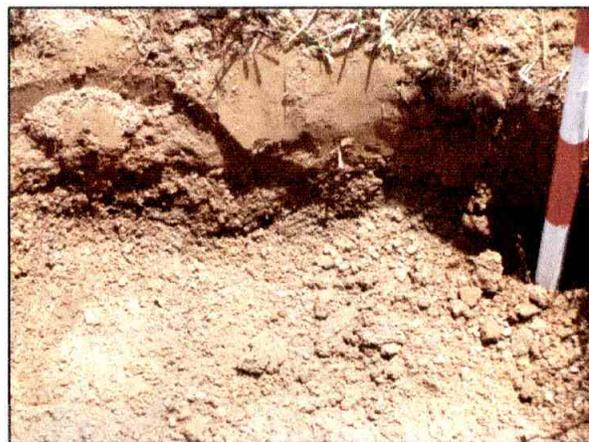
Foto 56. Pozo de Sondeo en UIA 11

Horizonte 2: A partir de los 4 cm hasta los 20 cm. No se observa un cambio aparente en el color del suelo. El color sigue siendo café; textura limo-arenosa; estructura de bloques angulares medios y pequeños; sin presencia de raicillas finas, no presenta aparente bio-perturbación. En la zona basal, a los 20 cm, aparece suelo rocoso altamente compacto. Esto evitó la profundización hacia otros niveles.

Foto 57. Detalle Perfil Estratigráfico UIA 11

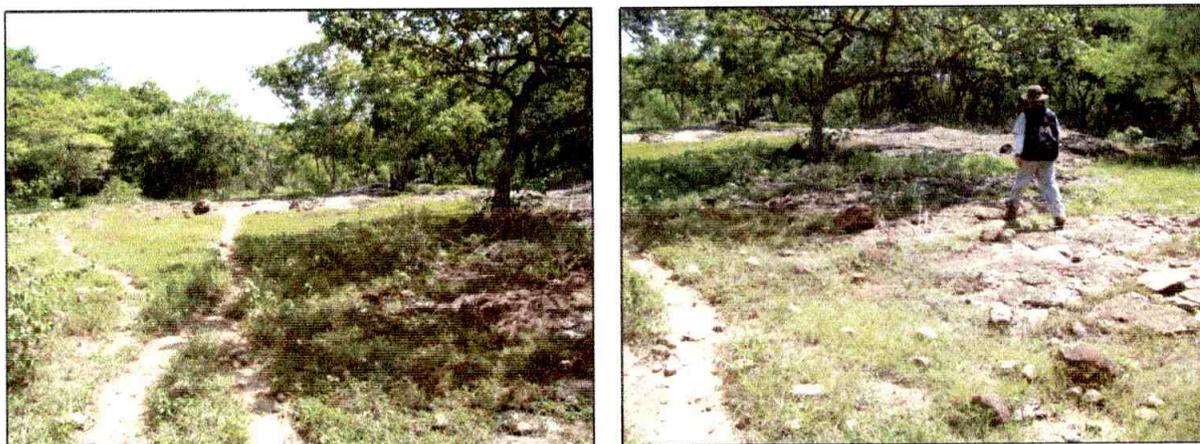
Foto 58 y 59. Unidad de Intervención Arqueológica 12

Dicha UIA en términos geomorfológicos corresponde a una cima de colina baja de 25 metros de largo por 23 metros de ancho con pendiente inclinada de 15%. La cobertura vegetal se encuentra dada especialmente por pasto con presencia media de rastrojo bajo. En sus alrededores se observan árboles de tamaño medio. (Foto 58 y 59).

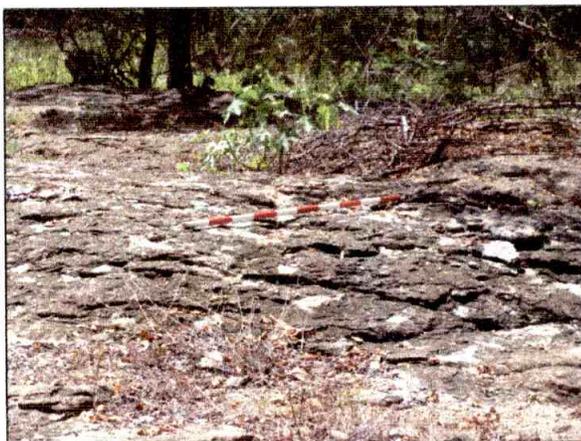
Foto 60. Lajas de roca en superficie UIA 12

Esta área presenta un alto proceso de denudación, en donde se puede observar las lajas de rocas en superficie (Foto 60). Esta unidad ejemplifica el tipo de formación que caracteriza la zona prospectada.

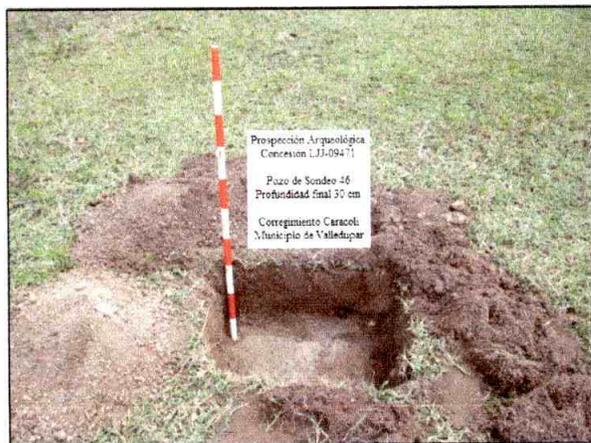
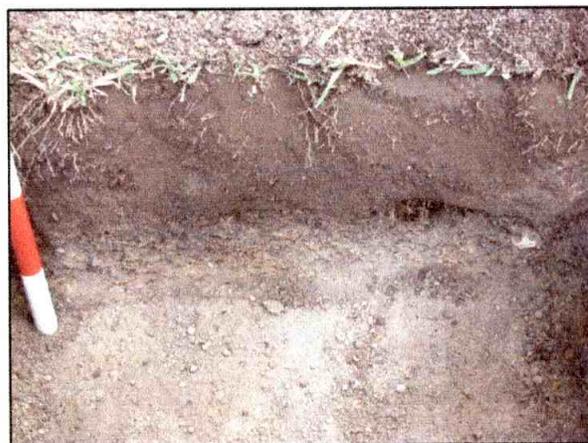
Foto 61. Pozo de Sondeo en UIA 12

Horizonte 2: A partir de los 4 cm hasta los 20 cm. No se observa un cambio aparente en el color del suelo. El color sigue siendo café; textura limo-arenosa; estructura de bloques angulares medios y pequeños; sin presencia de raicillas finas, no presenta aparente bio-perturbación. En la zona basal, a los 20 cm, aparece suelo rocoso altamente compacto. Esto evitó la profundización hacia otros niveles.

Foto 62. Detalle Perfil Estratigráfico UIA 12

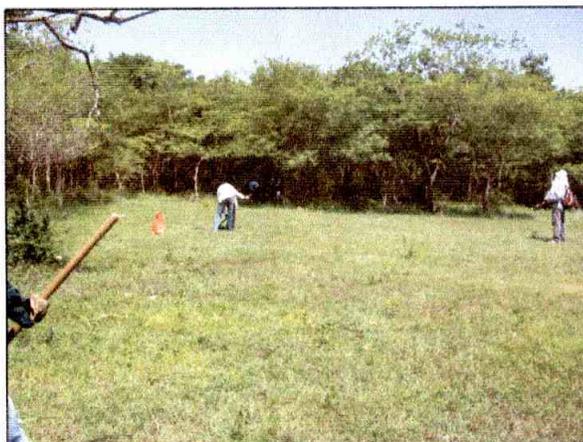
Foto 63. *Unidad de Intervención Arqueológica 13*

Corresponde a un plano coluvial de 42 metros de largo por 35 metros de ancho con pendiente inclinada de 15%. La cobertura vegetal se encuentra dada especialmente por pasto con presencia media de rastrojo bajo. En sus alrededores se observan árboles de tamaño medio. (Foto 63).

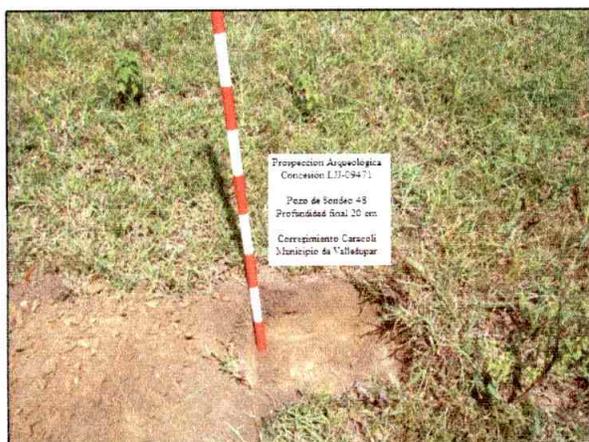
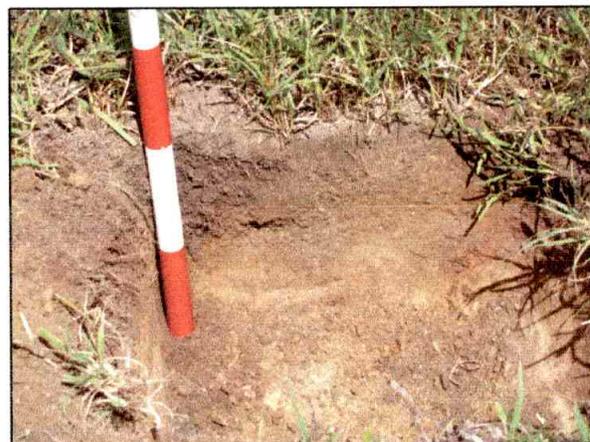
Foto 64. Pozo de Sondeo en UIA 13

Horizonte 2: A partir de los 4 cm hasta los 20 cm. No se observa un cambio aparente en el color del suelo. El color sigue siendo café; textura limo-arenosa; estructura de bloques angulares medios y pequeños; sin presencia de raicillas finas, no presenta aparente bio-perturbación. En la zona basal, a los 20 cm, aparece suelo rocoso altamente compacto. Esto evitó la profundización hacia otros niveles.

Foto 65. Detalle Perfil Estratigráfico UIA 13

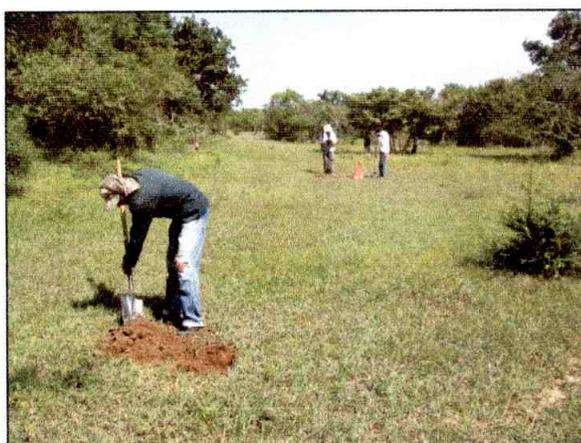
Foto 66. Unidad de Intervención Arqueológica 14

Esta unidad corresponde a plano coluvial de 45 metros de largo por 36 metros de ancho con pendiente inclinada de 15%. La cobertura vegetal se encuentra dada especialmente por pasto con presencia media de rastrojo bajo. En sus alrededores se observan árboles de tamaño medio. (Foto 66).

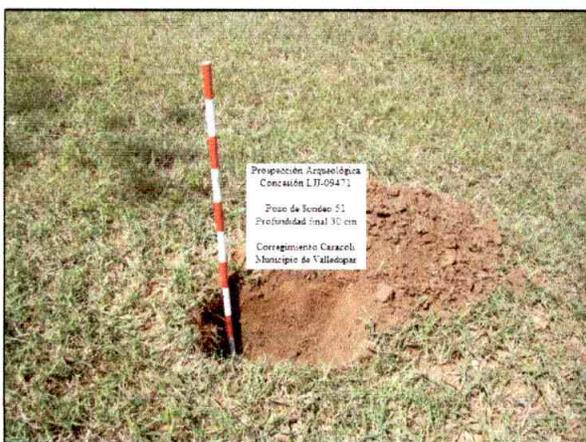
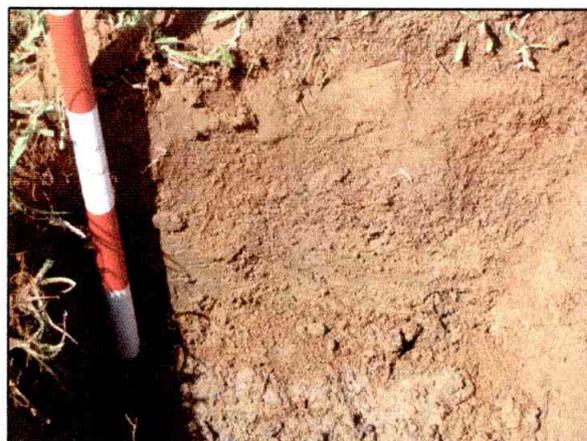
Foto 67. Pozo de Sondeo en UIA 14

Horizonte 2: A partir de los 4 cm hasta los 30 cm. No se observa un cambio aparente en el color del suelo. El color sigue siendo café; textura limo-arenosa; estructura de bloques angulares medios y pequeños; sin presencia de raicillas finas, no presenta aparente bio-perturbación. En la zona basal, a los 30 cm, aparece suelo rocoso altamente compacto. Esto evitó la profundización hacia otros niveles.

Foto 68. Detalle Perfil Estratigráfico UIA 14

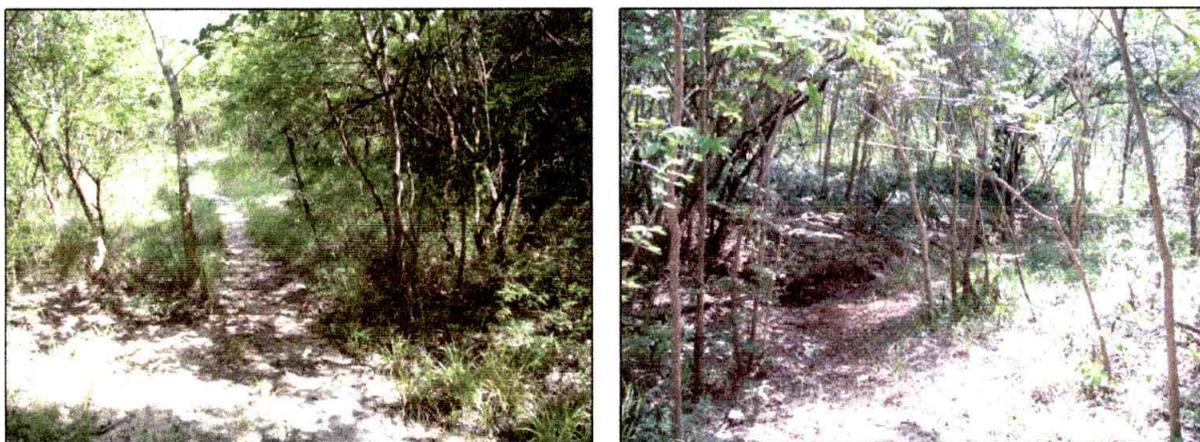
Foto 69 y 70. Unidad de Intervención Arqueológica 15

En términos geomorfológicos corresponde a un plano de 30 metros de largo por 22 metros de ancho con pendiente inclinada de 15%. La cobertura vegetal se encuentra dada especialmente por abundante rastrojo bajo. En sus alrededores se observan árboles de tamaño medio. (Foto 69 y 70).

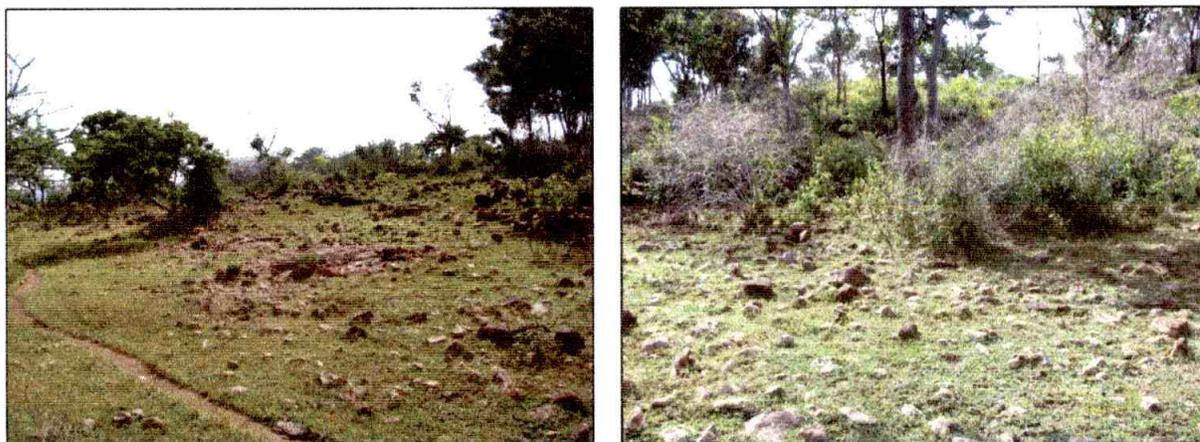
Foto 71 y 72. Unidad de Intervención Arqueológica 16

Corresponde a una cima de colina baja de 39 metros de largo por 30 metros de ancho con pendiente inclinada de 25%. La cobertura vegetal se encuentra dada especialmente por pasto con presencia media de rastrojo bajo. En sus alrededores se observan árboles de tamaño medio. (Foto 71 y 72).

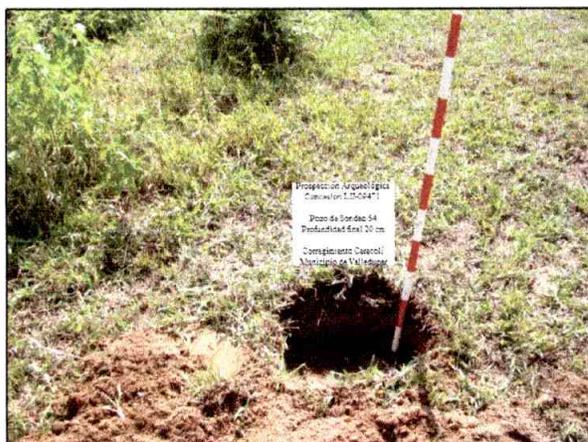
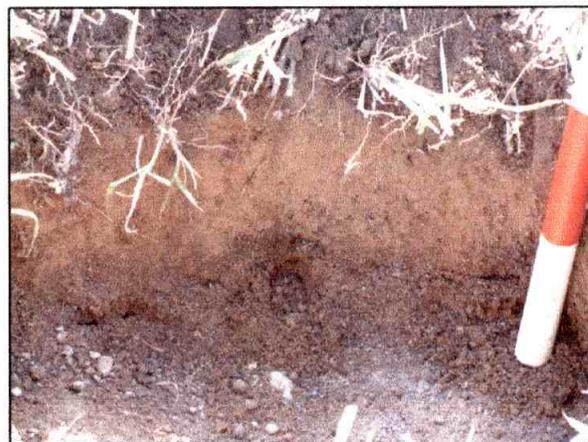
Foto 73. Pozo de Sondeo en UIA 16

Horizonte 2: A partir de los 4 cm hasta los 20 cm. No se observa un cambio aparente en el color del suelo. El color sigue siendo café; textura limo-arenosa; estructura de bloques angulares medios y pequeños; sin presencia de raicillas finas, no presenta aparente bio-perturbación. En la zona basal, a los 20 cm, aparece suelo rocoso altamente compacto. Esto evitó la profundización hacia otros niveles.

Foto 74. Detalle Perfil Estratigráfico UIA 16

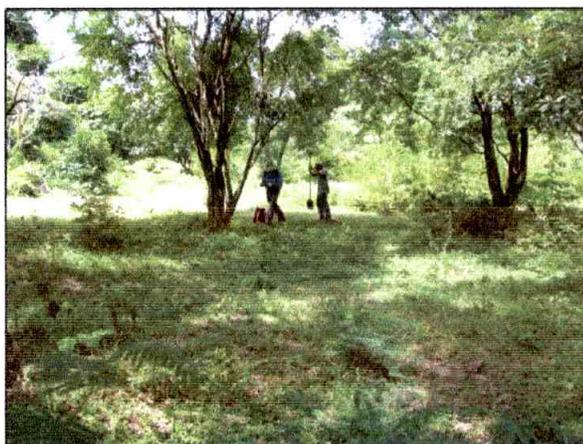
Foto 75. Unidad de Intervención Arqueológica 17

Dicha UIA corresponde a un plano coluvial de 36 metros de largo por 29 metros de ancho con pendiente inclinada de 15%. La cobertura vegetal se encuentra dada especialmente por pasto con presencia media de rastrojo bajo. En sus alrededores se observan árboles de tamaño medio. (Foto 75).

En superficie se observa un proceso denudativo medio con exposición de rocas pequeñas y medias. Las actividades arqueológicas realizadas en esta UIA consistieron en la apertura de dos pozos de sondeo (PS56 y PS57). Durante el desarrollo de estas actividades no fue posible localizar evidencias materiales en superficie, y mucho menos en los pozos excavados.

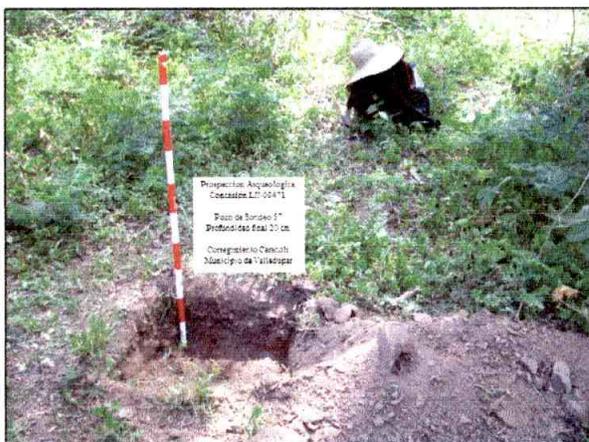
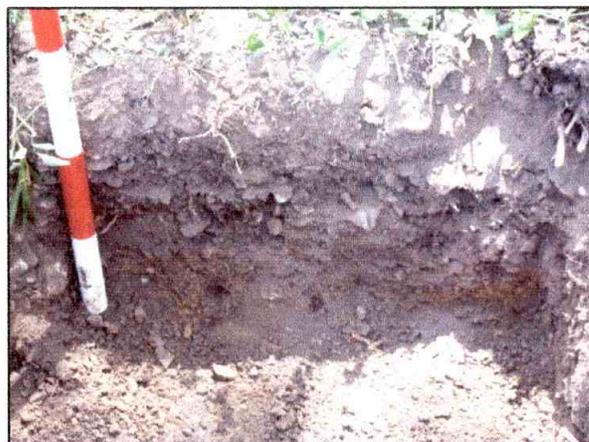
Foto 76. Pozo de Sondeo en UIA 17

Horizonte 2: A partir de los 4 cm hasta los 20 cm. No se observa un cambio aparente en el color del suelo. El color sigue siendo grisáceo; textura limo-arenosa; estructura de bloques angulares medios y pequeños; sin presencia de raicillas finas, no presenta aparente bio-perturbación. En la zona basal, a los 20 cm, aparece suelo rocoso altamente compacto con presencia de gravilla. Esto evitó la profundización hacia otros niveles.

Foto 77. Detalle Perfil Estratigráfico UIA 17

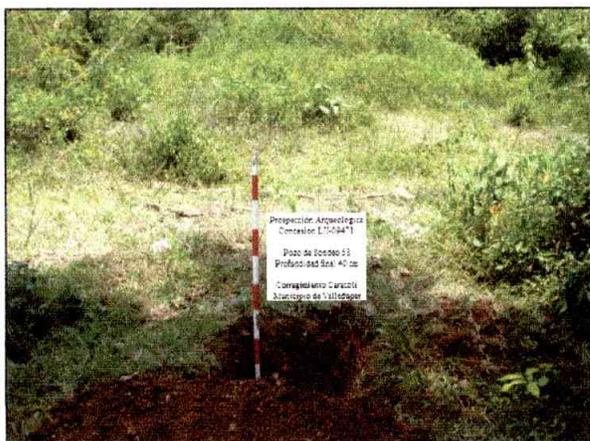
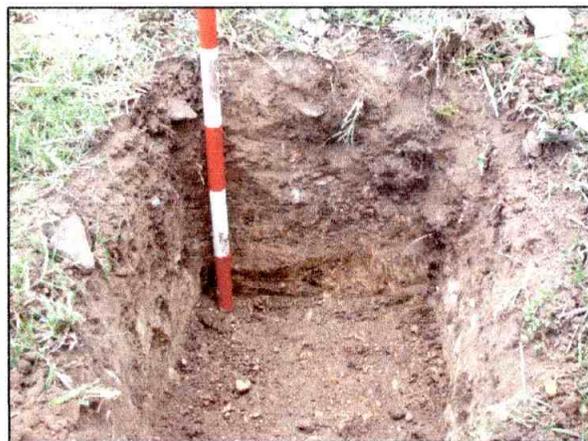
Foto 79. Pozo de Sondeo en UIA 18

Horizonte 3: se observa un cambio brusco a partir de los 25 cm hasta los 40 cm, color pardo amarillo; textura limo-arenosa; estructura de bloques sub-angulares medios y pequeños; sin presencia de raicillas finas, la aparente bio-perturbación del suelo se encuentra dada especialmente por hormigas; aparece abundante roca sub-angular.

Foto 80. Detalle Perfil Estratigráfico UIA 18
