**RECONOCIMIENTO Y PROSPECCIÓN ARQUEOLÓGICA PARA LA
EXPLOTACIÓN DE MATERIALES DE CONSTRUCCIÓN EN LA CONCESIÓN LJJ-
09471, CORREGIMIENTO DE CARACOLÍ, MUNICIPIO DE VALLEDUPAR.
DEPARTAMENTO DEL CESAR**

HUVER ANDRÉS BARRIENTOS MARÍN
Antropólogo
Universidad de Antioquia

INSTITUTO COLOMBIANO DE ANTROPOLOGÍA E HISTORIA
ICANH

Medellín
DICIEMBRE 2012

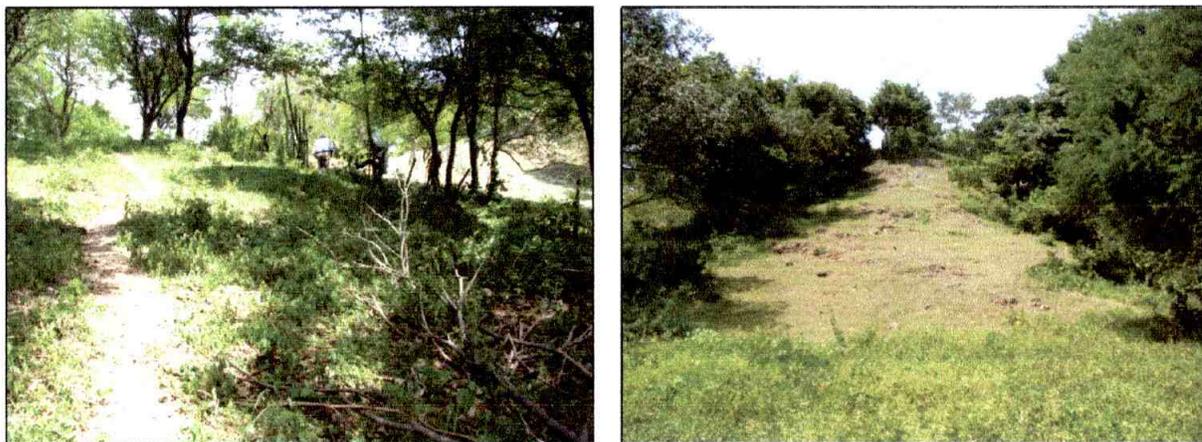
Foto 81 y 82. Unidad de Intervención Arqueológica 19

En términos geomorfológicos corresponde a una cima de colina de 30 metros de largo por 24 metros de ancho con pendiente inclinada de 25%. Se caracteriza por una cobertura vegetal compuesta principalmente de pastos con presencia media de rastrojo bajo y arbustos. En sus alrededores se observan árboles de tamaño medio. (Foto 81 y 82).

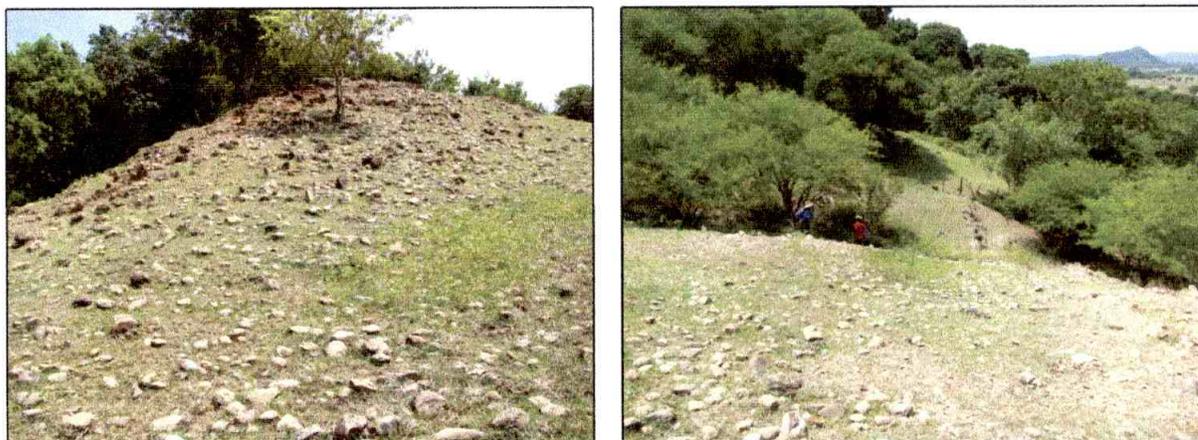
Foto 82 y 83. Unidad de Intervención Arqueológica 20

En términos geomorfológicos corresponde a una cima de colina de 45 metros de largo por 39 metros de ancho con pendiente inclinada de 30%. La cobertura vegetal se encuentra dada especialmente por parches de pasto con presencia media de rastrojo bajo. En sus alrededores se observan árboles de tamaño medio. (Foto 82 y 83).

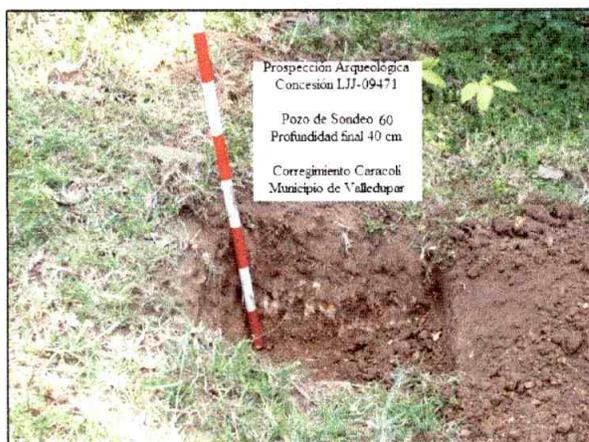
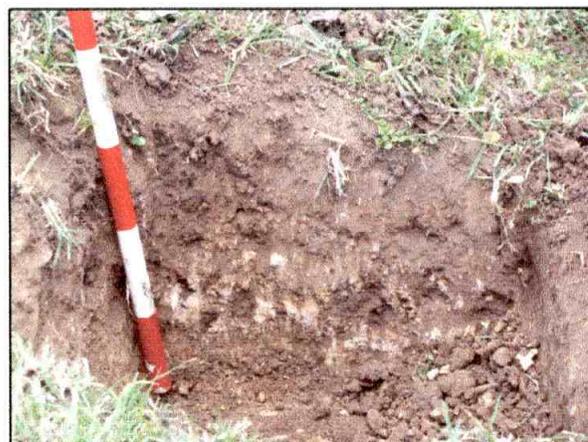
Foto 84. Pozo de Sondeo en UIA 20

Horizonte 3: se observa un cambio brusco da partir de los 25 cm hasta los 40 cm, color pardo amarillo; textura limo-arenosa; estructura de bloques sub-angulares medios y pequeños; sin presencia de raicillas finas, la aparente bio-perturbación del suelo se encuentra dada especialmente por hormigas; aparece abundante roca sub-angular.

Foto 85. Detalle Perfil Estratigráfico UIA 20

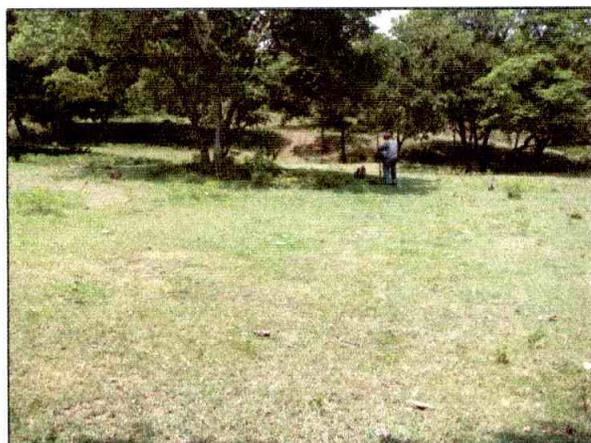
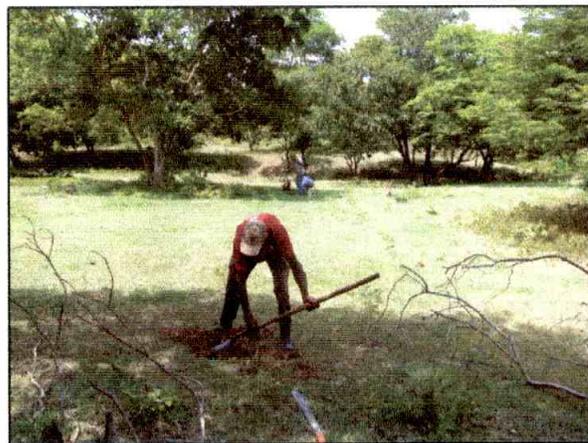
Foto 86 y 87. Unidad de Intervención Arqueológica 21

Corresponde a un plano coluvial de 36 metros de largo por 28 metros de ancho con pendiente inclinada de 15%. La cobertura vegetal está caracterizada especialmente por pasto con poca presencia de rastrojo bajo. En sus alrededores se observan árboles de tamaño medio. (Foto 86 y 87).

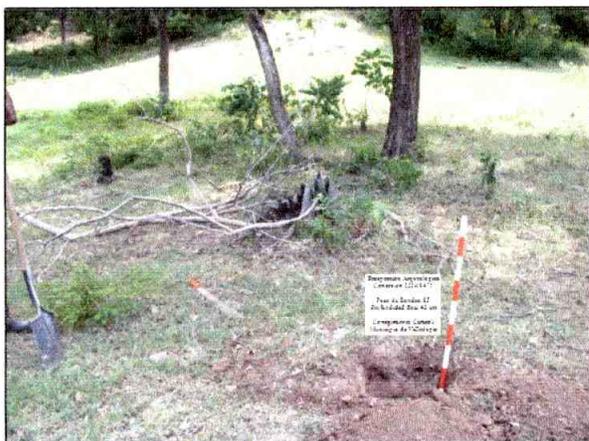
Foto 88. Pozo de Sondeo en UIA 21

Horizonte 2: a partir de los 20 cm hasta los 40 cm, alta presencia de gravilla, color grisáceo; textura limo-arenosa; estructura de bloques sub-angulares medios y pequeños; sin presencia de raicillas finas, la aparente bio-perturbación del suelo se encuentra dada especialmente por hormigas; aparece poca roca angular.

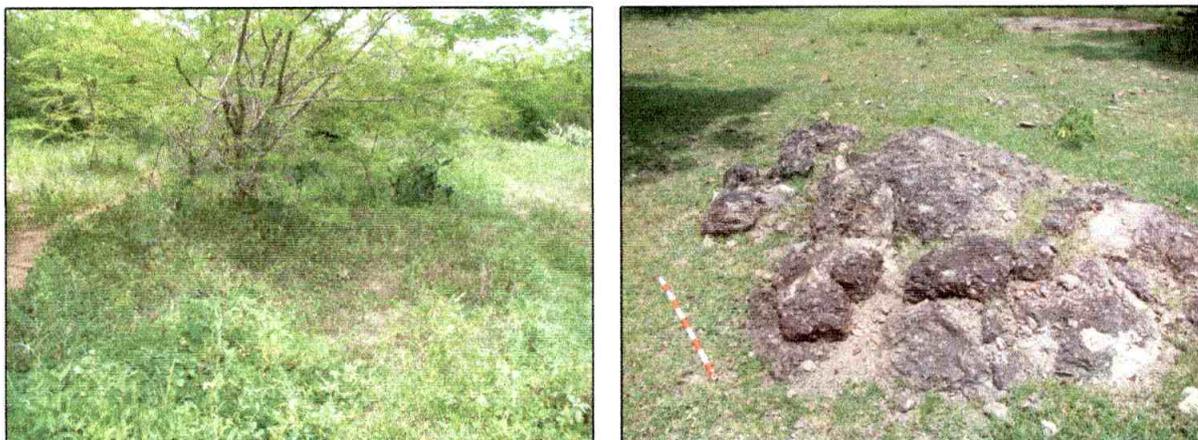
Foto 90 y 91. Unidad de Intervención Arqueológica 22

Comprende a un plano coluvial de colina de 46 metros de largo por 33 metros de ancho con pendiente inclinada de 15%. La cobertura vegetal comprende especialmente pasto con presencia media de rastrojo bajo. En sus alrededores se observan árboles de tamaño medio. (Foto 90 y 91).

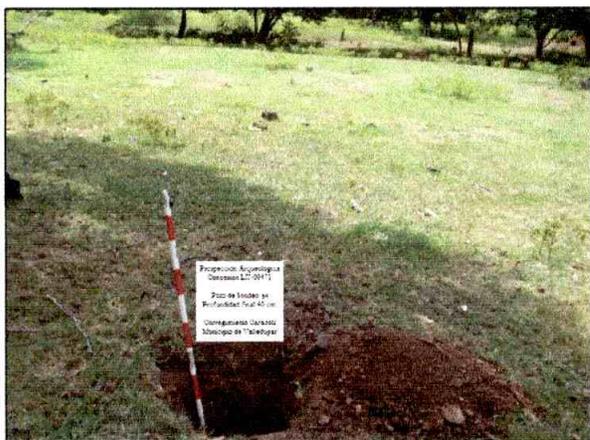
Foto 92. Pozo de Sondeo en UIA 22

En los pozos excavados solo se pudieron observar dos capas que definen el depósito de suelo (Foto 92 y 93).

Horizonte 1: presenta un grosor variable de los 0 a 20 cm de profundidad, posee color grisáceo, textura limo-arenosa; estructura de bloques sub-angulares medios; presencia de gravilla; presencia media de raicillas finas, la aparente bio-perturbación del suelo se encuentra dada especialmente por hormigas. Suelo altamente compacto.

Horizonte 2: a partir de los 20 cm hasta los 40 cm, alta presencia de gravilla, color grisáceo; textura limo-arenosa; estructura de bloques sub-angulares medios y pequeños; sin presencia de raicillas finas, la aparente bio-perturbación del suelo se encuentra dada especialmente por hormigas; aparece poca roca angular.

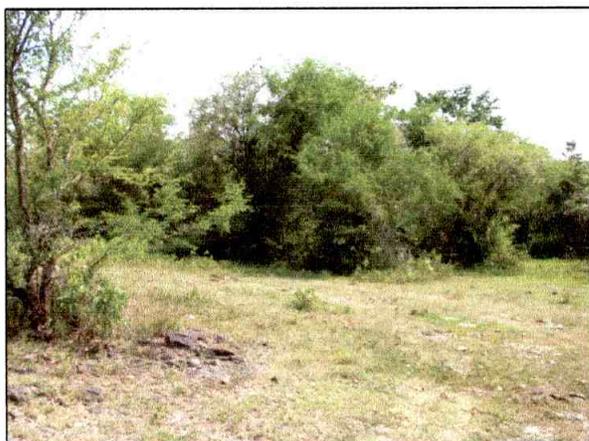
Foto 94. UIA 23

Esta unidad corresponde a un plano coluvial de 42 metros de largo por 34 metros de ancho con pendiente inclinada de 25%. La cobertura vegetal se encuentra dada especialmente por pasto con presencia media de rastrojo bajo. En sus alrededores se observan árboles de tamaño medio. (Foto 94).

Las actividades arqueológicas realizadas en esta UIA consistieron en la apertura de tres pozos de sondeo (PS66, PS67 y PS68). Durante el desarrollo de estas actividades no fue posible localizar evidencias materiales en superficie, y tampoco en los pozos excavados.

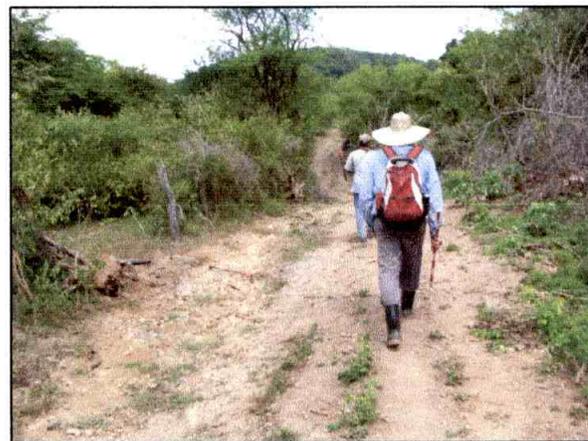
Foto 95. Vía: área de estudio a Camperucho

Sus suelos de igual manera son altamente denudativos con pocos parches de vegetación. A un costado de esta unidad cruza la vía que conduce del área de estudio hasta la vereda conocida como Camperucho (Foto 95).

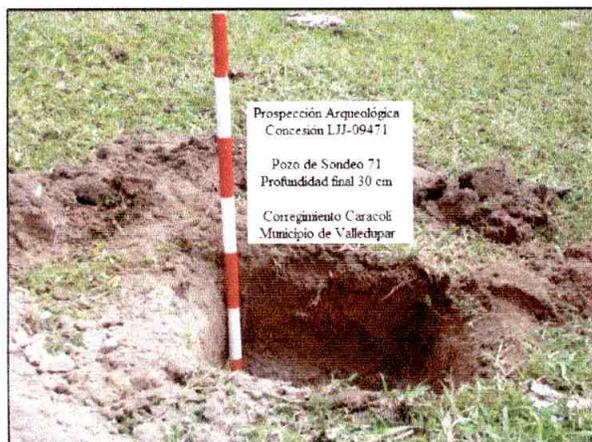
Foto 96. Pozo de Sondeo en UIA 23

Pozo de Sondeo: debido a la alteración antrópica superficial observada en la UIA 23, se procedió a la apertura de tres pozos de sondeo (PS66, PS67 y PS68), con el fin de caracterizar las condiciones estratigráficas de la unidad.

A modo general se puede observar solo tres capas que definen el depósito de suelo allí observado (Foto 96 y 97).

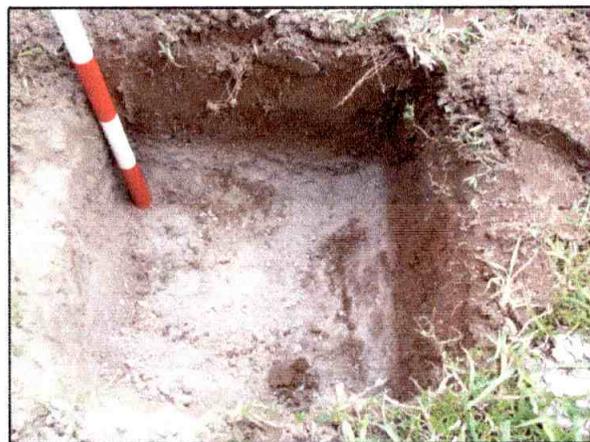
Foto 97. Detalle Perfil Estratigráfico UIA 23

Horizonte 1: presenta un grosor variable de los 0 a 4 cm de profundidad, posee color café claro, textura limo-arenosa; estructura de bloques sub-angulares medios; presencia de gravilla; presencia media de raicillas finas, la aparente bio-perturbación del suelo se encuentra dada especialmente por hormigas.

Horizonte 2: presenta un grosor variable de los 4 a 25 cm de profundidad, posee color café claro, textura limo-arenosa; estructura de bloques sub-angulares medios; aumenta la presencia de gravilla aislada; desaparecen las raicillas finas, la aparente bio-perturbación del suelo se encuentra dada especialmente por hormigas

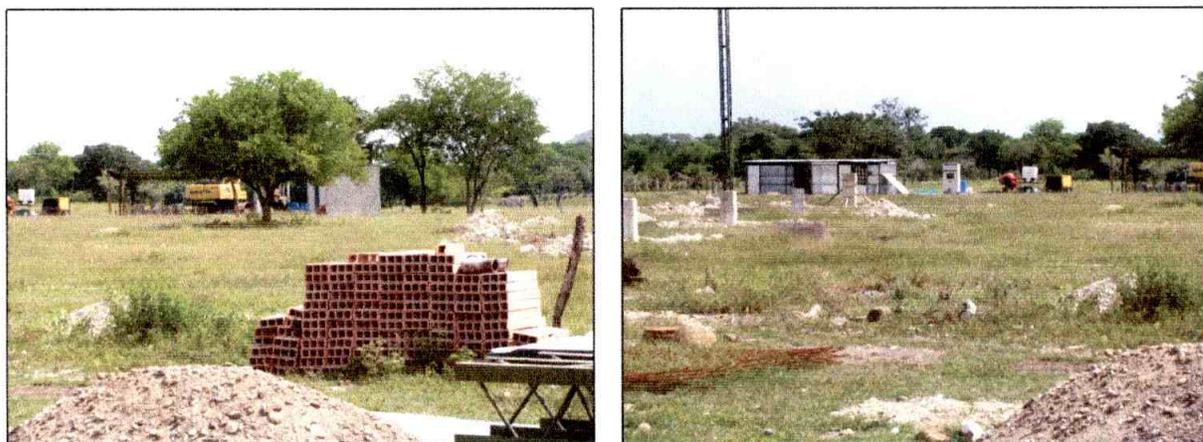
Foto 98 y 99. Talleres y campamentos

Para finalizar la presentación de las actividades realizadas en la Zona de explotación 2, se encontró hacia las coordenadas E 1043415 N 1609064, la construcción de los campamentos y talleres que tendrá la concesión minera. Sin embargo, las adecuaciones de este tipo de construcciones ya se habían adelantado tiempo atrás (Foto 98 y 99).

En base a esto, se realizó un recorrido general por el área con el fin de intentar recuperar evidencia materiales de origen arqueológico en superficie. Actividad que arrojó resultados negativos.
