PROSPECCIÓN ARQUEOLÓGICA EN EL PARQUE DE PIEDRAS BLANCAS

PORTADA DE ACCESO AL PARQUE Y
TRAMOS DEL CAMINO LA REPRESA
Y SENDEROS DE CONEXIÓN

Informe Final

Portada de Acceso, Sendero Quebraditas, Sendero de Conexión
y Tramo del Camino La Represa

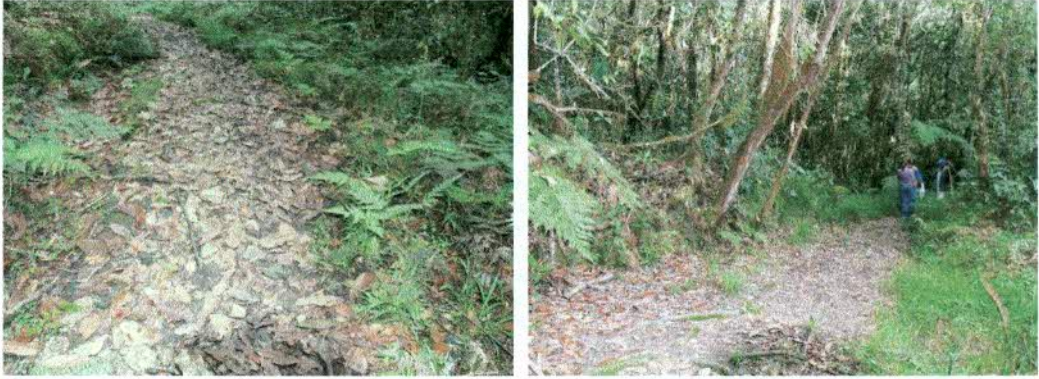
Foto 26. Calzada con carpeta y muro lateral en roca

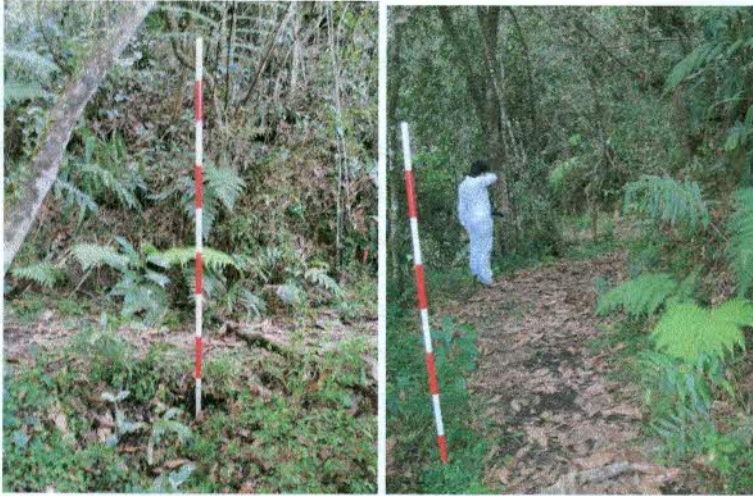
Foto 31. Señal en las Obras hidráulicas.

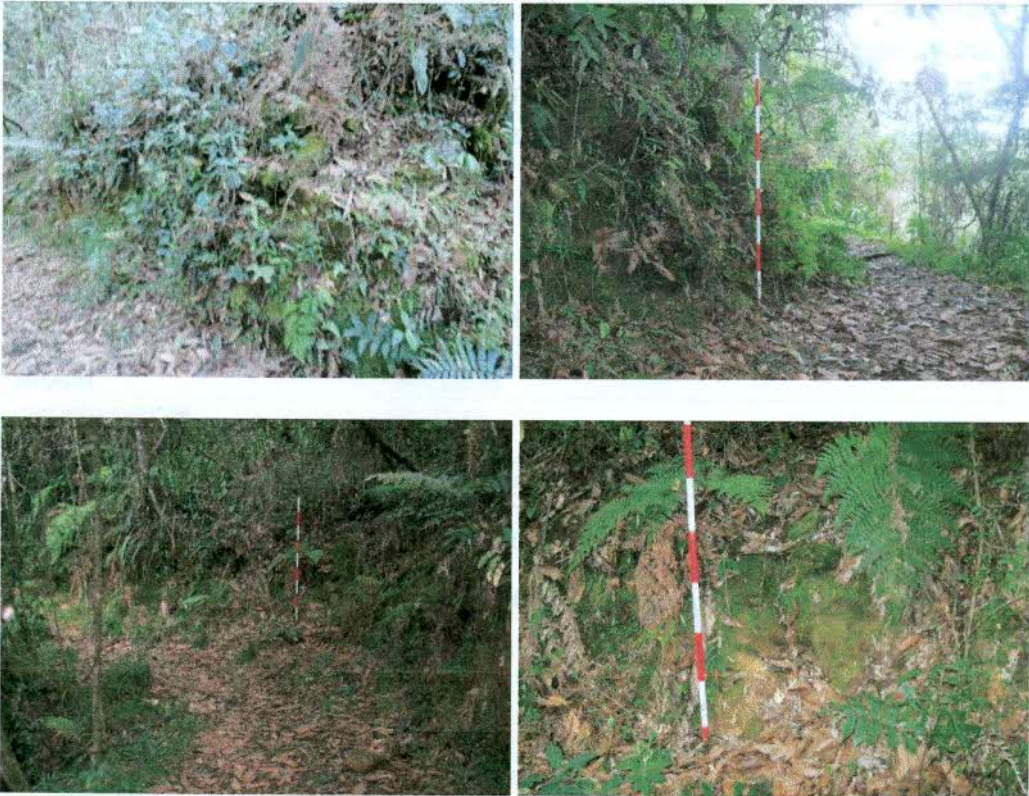
Foto 32. Muro de contención en roca

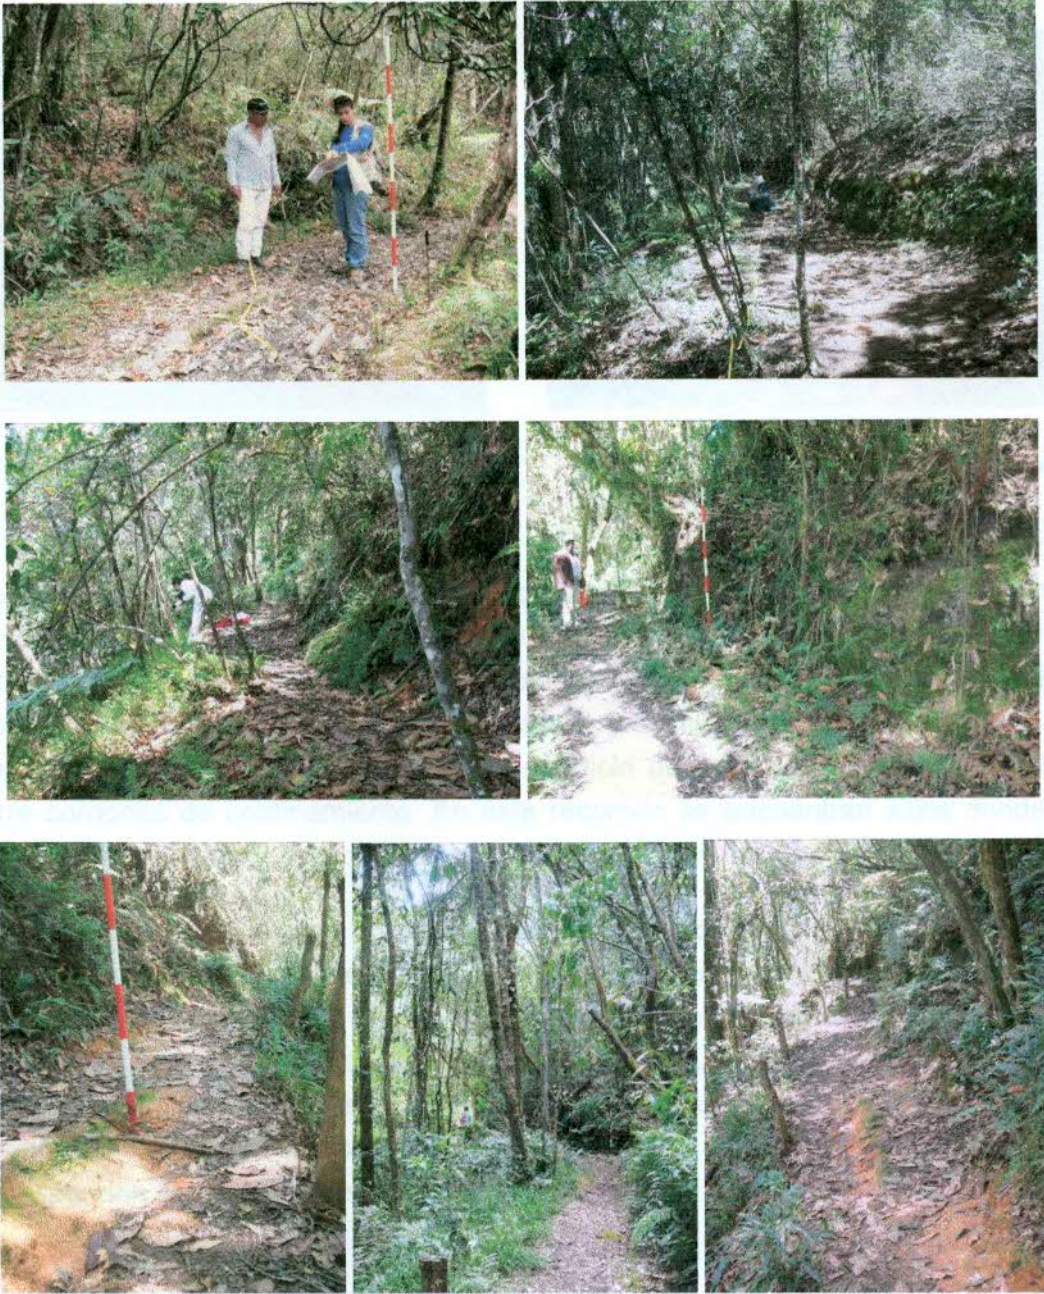
Foto 36. Calzada cuneta y carpeta

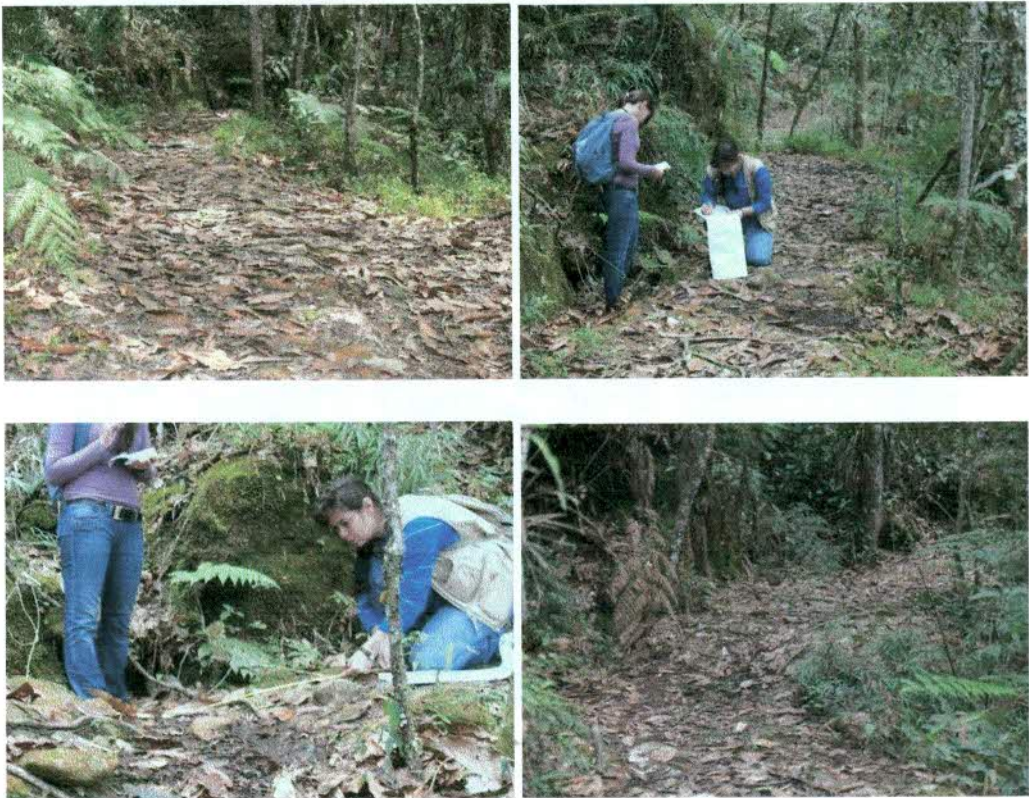
Foto 39. Obras hidráulicas superficiales

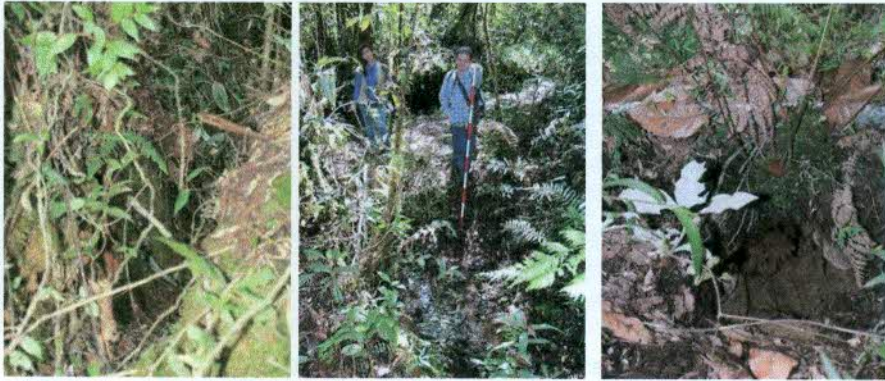
Foto 40. Obras Hidráulicas subterráneas

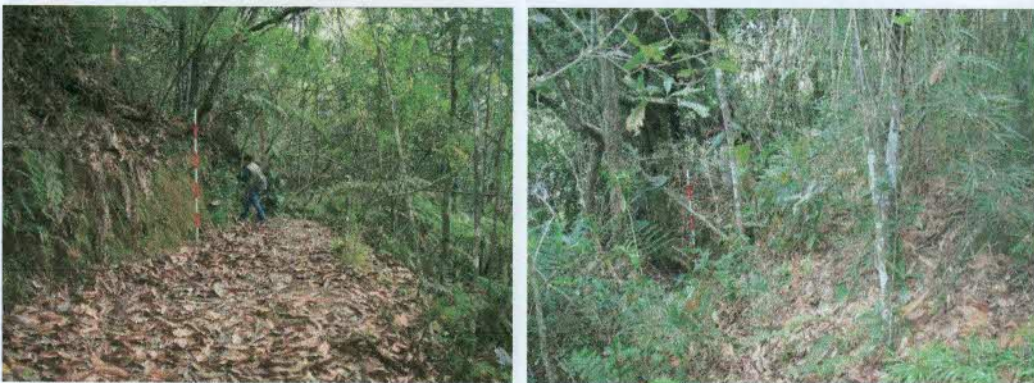
Foto 42. Muro en tierra.

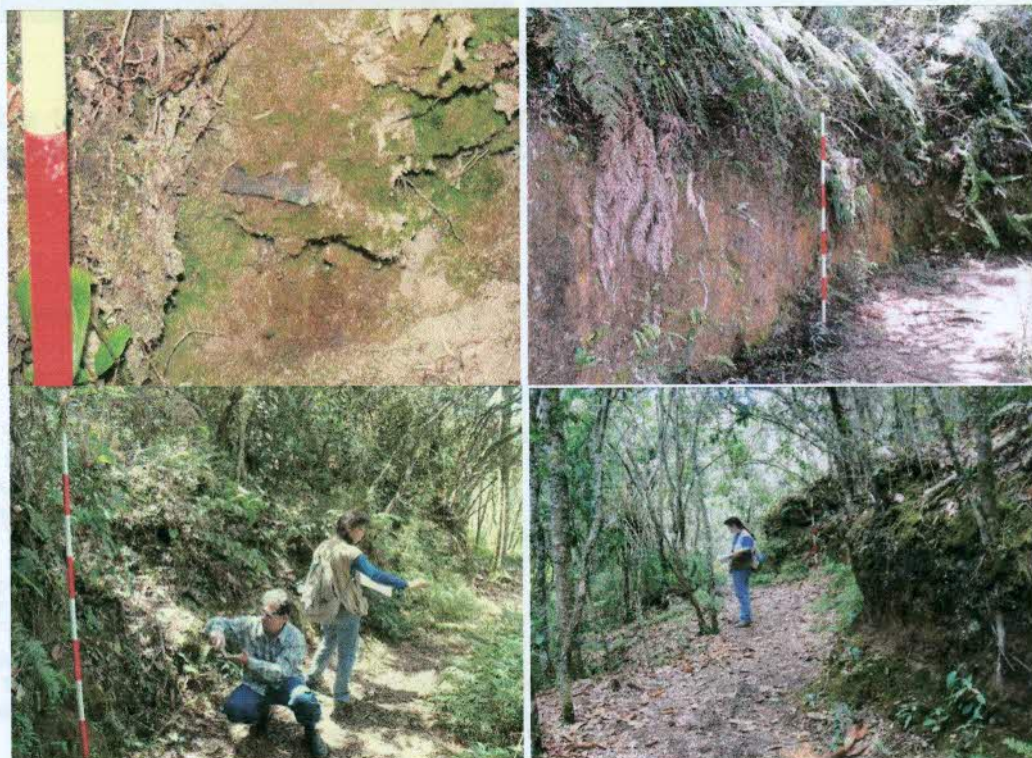
Foto 44. Cerámica, muro en tierra, talud y canal, asociados a terraza superior

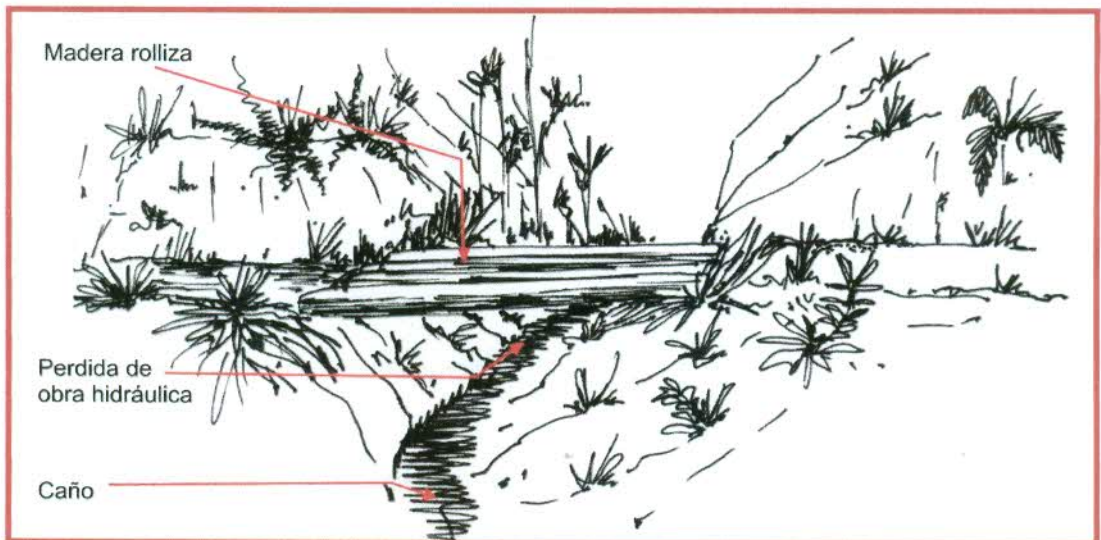
Figura 29. Obra hidráulica pérdida – reportada como superficial en madera e intervención reciente
