PROSPECCIÓN ARQUEOLÓGICA EN EL PARQUE DE PIEDRAS BLANCAS

PORTADA DE ACCESO AL PARQUE Y
TRAMOS DEL CAMINO LA REPRESA
Y SENDEROS DE CONEXIÓN

Informe Final

Portada de Acceso, Sendero Quebraditas, Sendero de Conexión
y Tramo del Camino La Represa

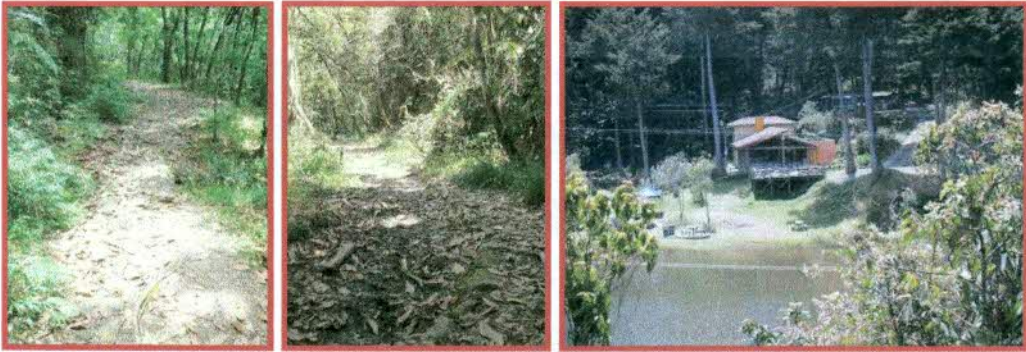
Foto 22. Visuales del camino de la Represa y el embarcadero

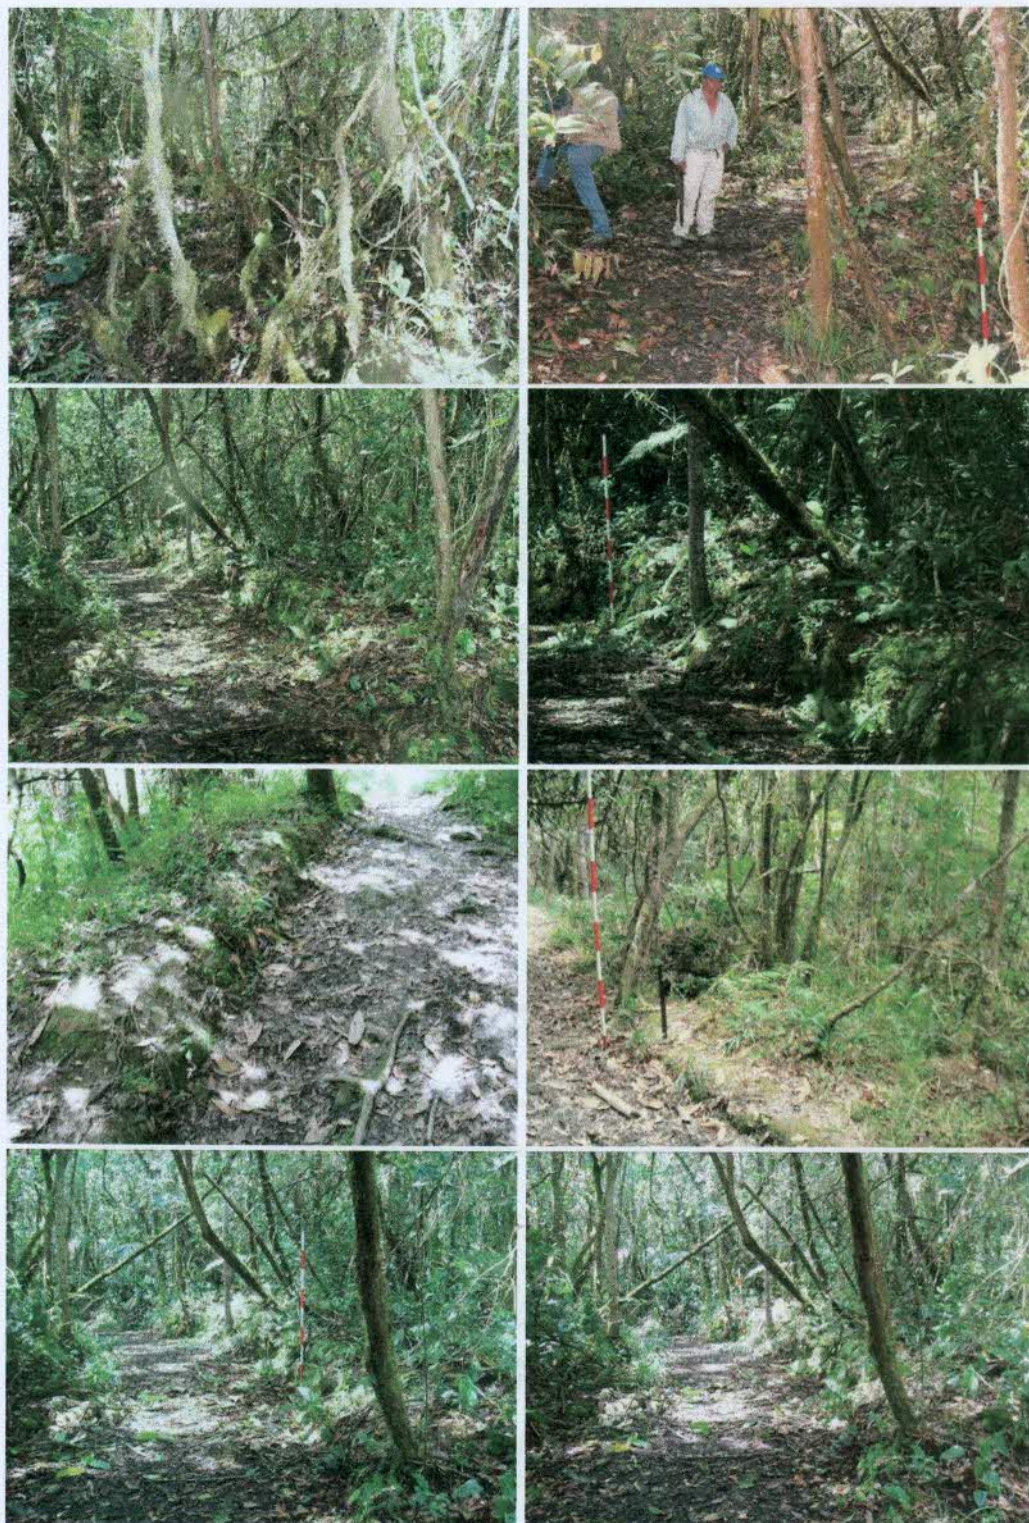
Todos los muros en roca, de conducción, descoles, contención, así como los montículos con disposición de estériles, indican un sitio de explotación minera, que por la colmatación de muchas de las obras, presenta zona de pantano y deterioro de la carpeta, con estructuras asociadas, se perciben tres trayectos cortos de la con carpeta, algunos parciales y sitios donde se pierde completamente.

Foto 24. Zona de explotación minera

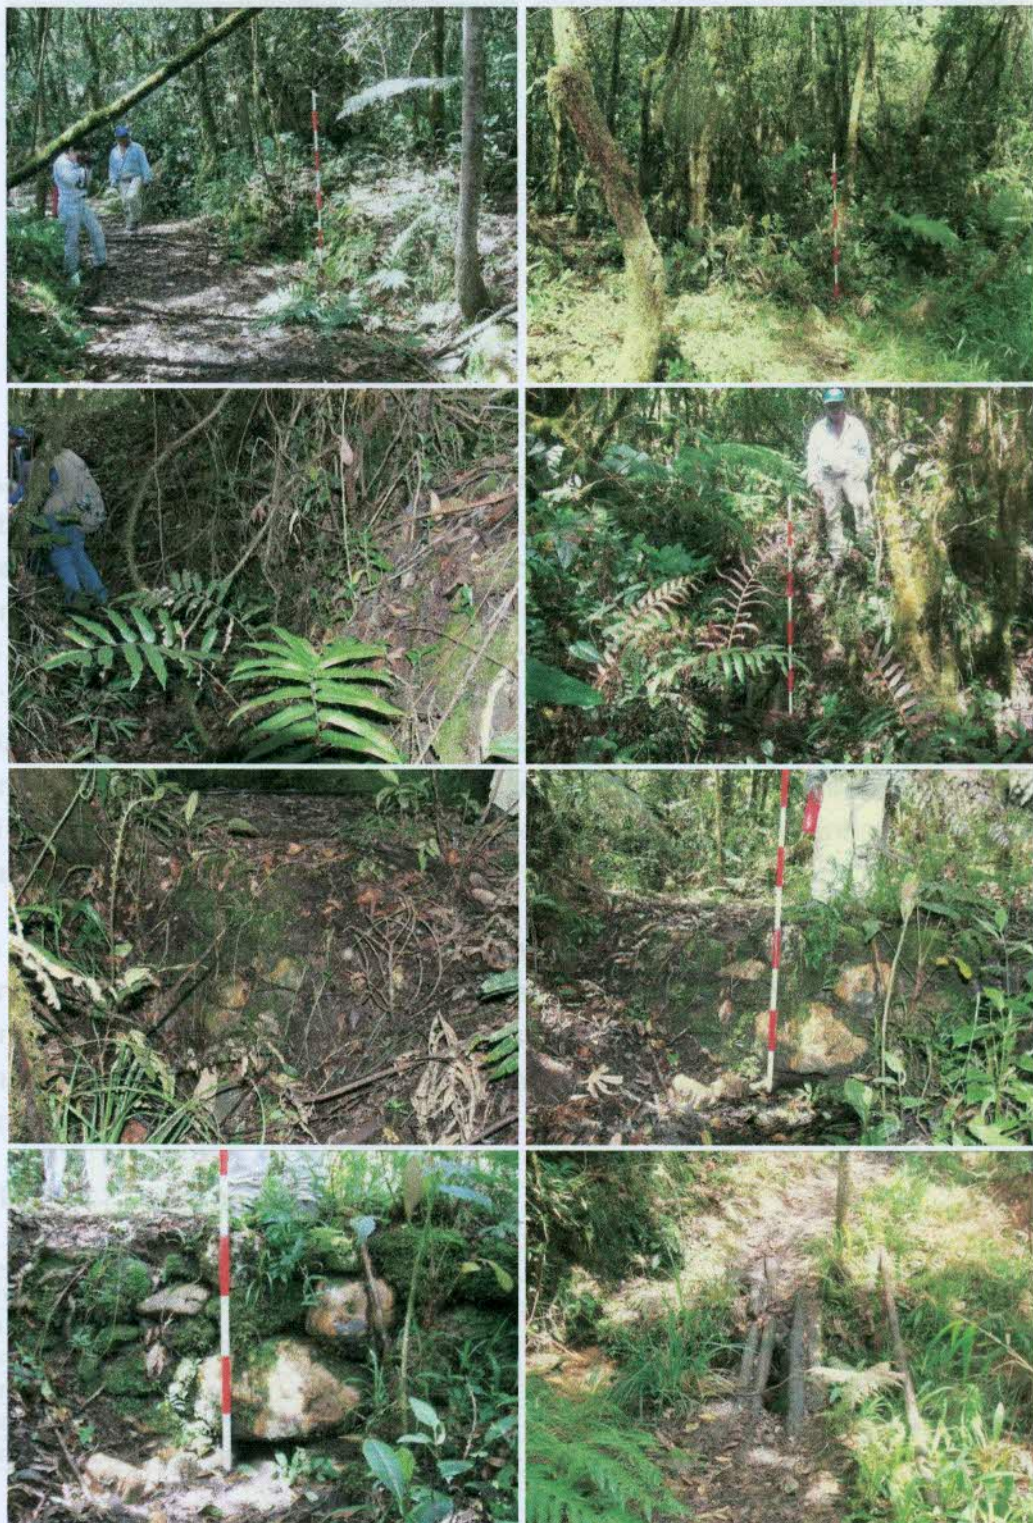
Foto 25. Obras hidráulicas

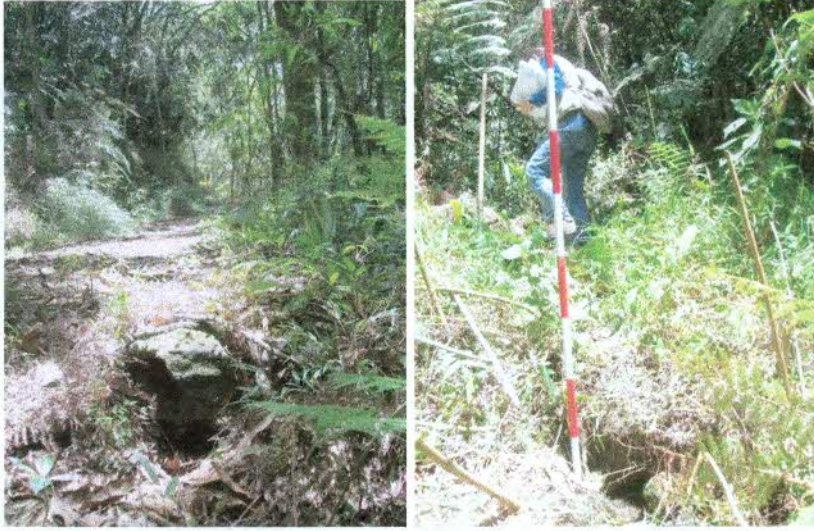
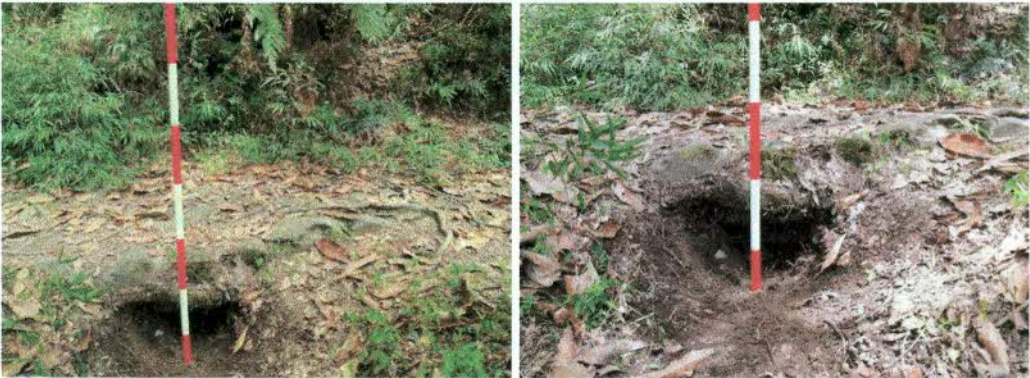
Foto 28. Obras hidráulicas

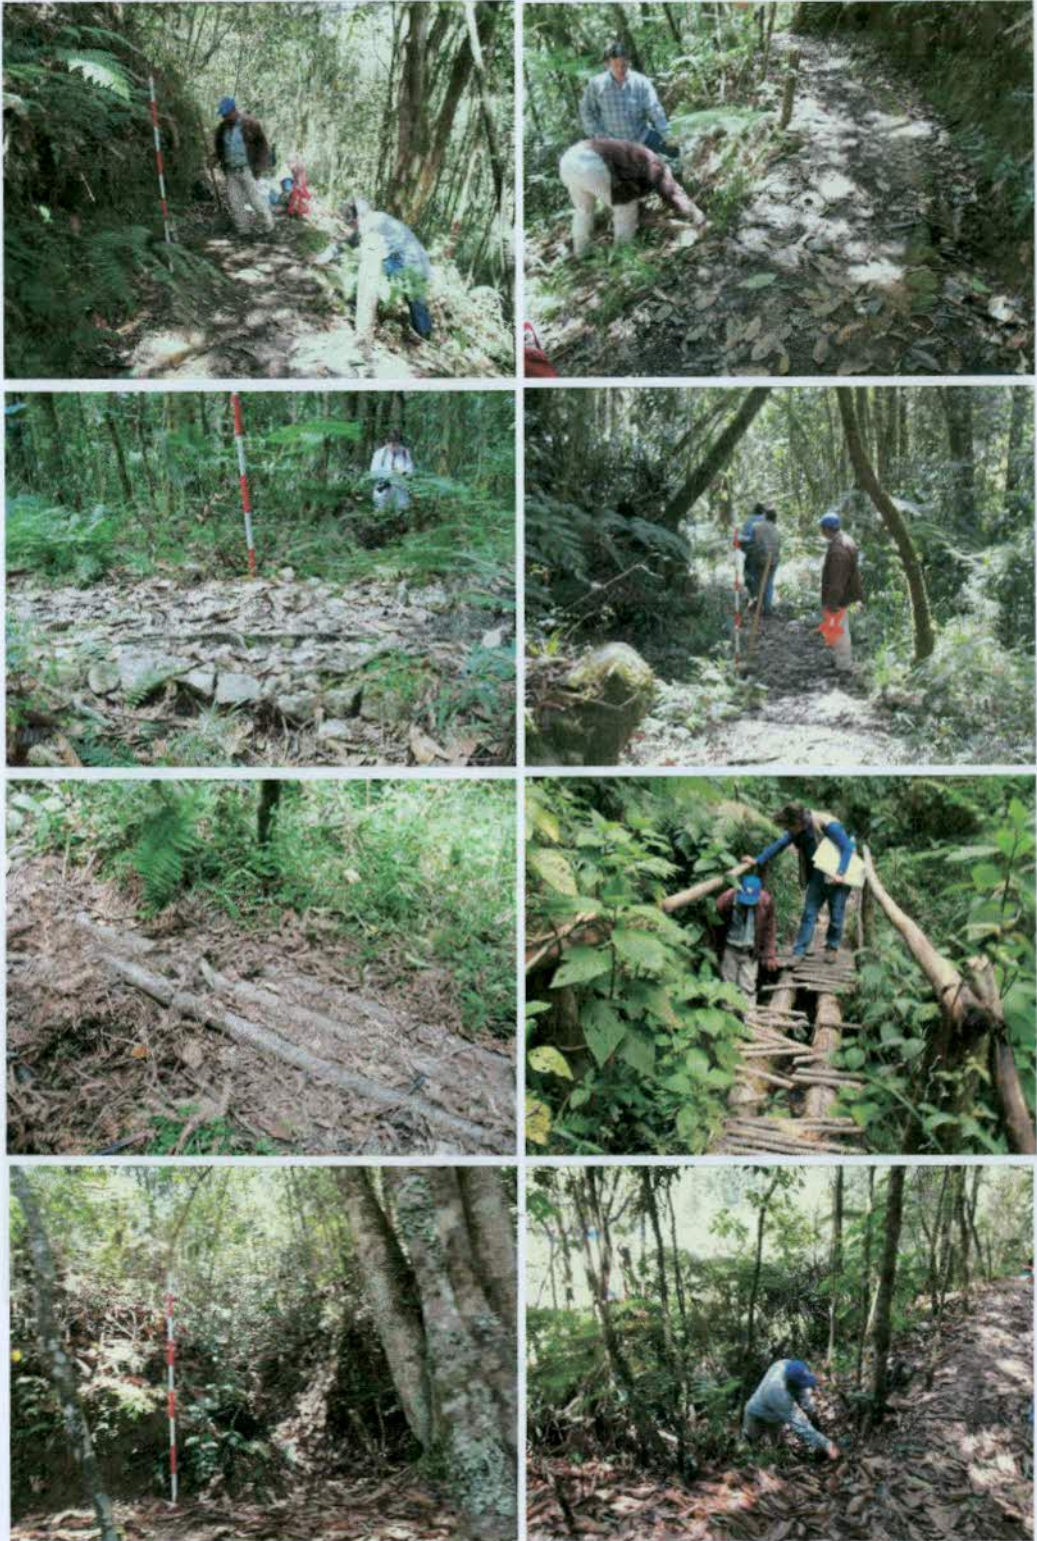
Foto 33. Obras hidráulicas

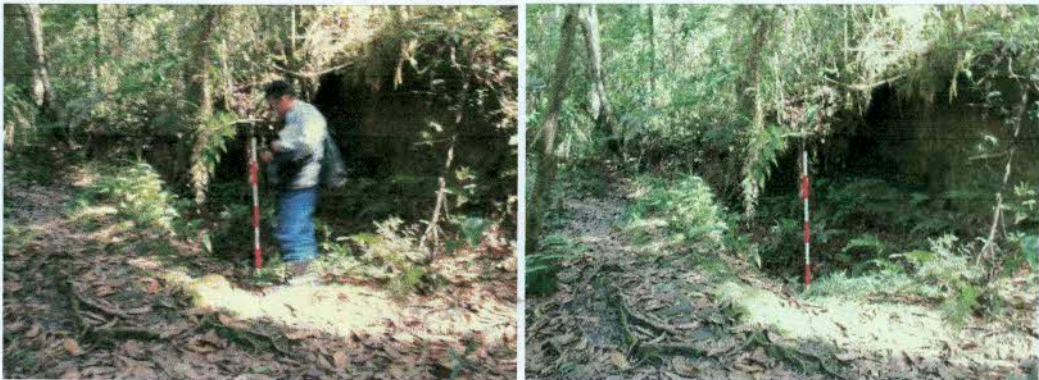
Foto 35. Huevo extracción de material.

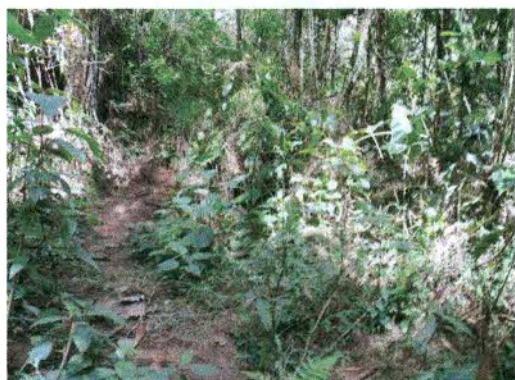
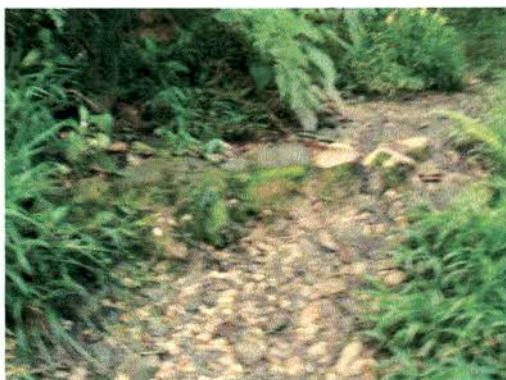
Foto 37. Trocha al camino de Buenavista

Foto 38. Confinamiento transversal de la carpeta del camino

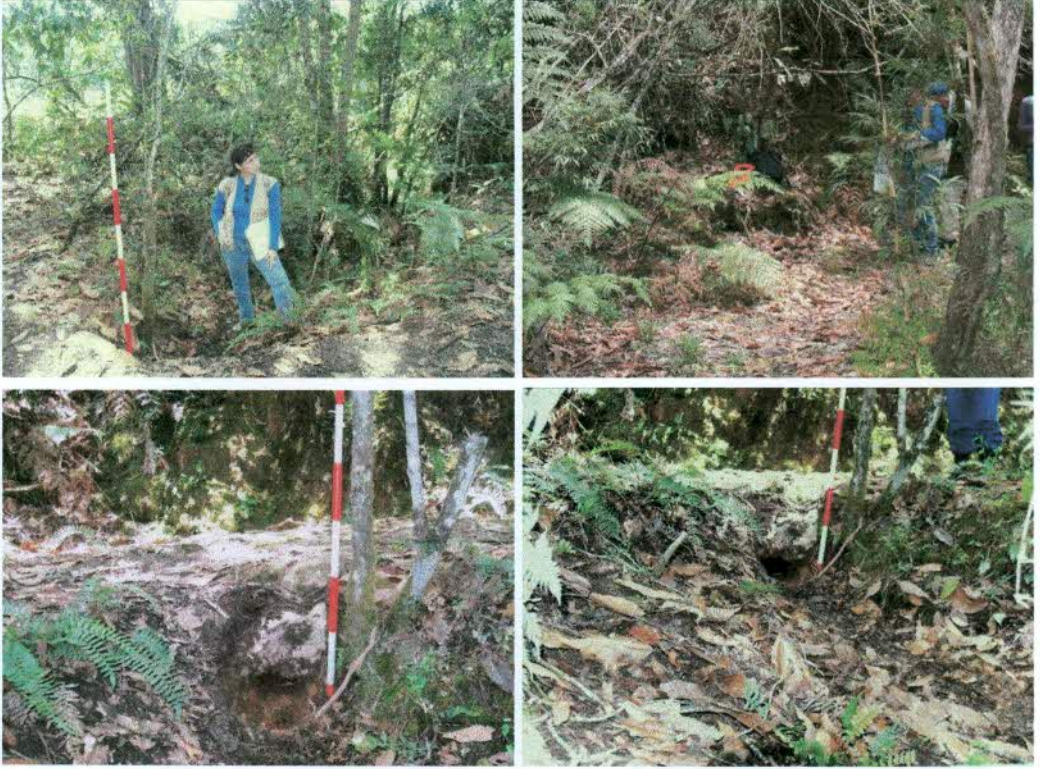
Foto 40. Obras Hidráulicas subterráneas

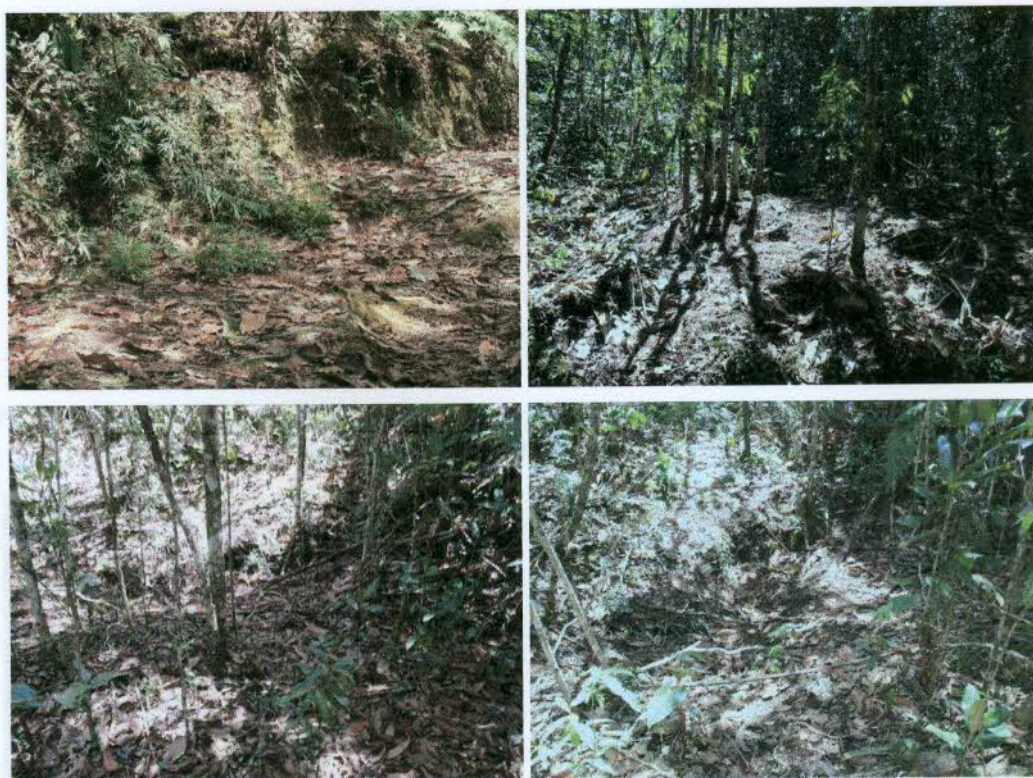
Foto 43. Plaza de carbón vista desde aterrazamiento superior

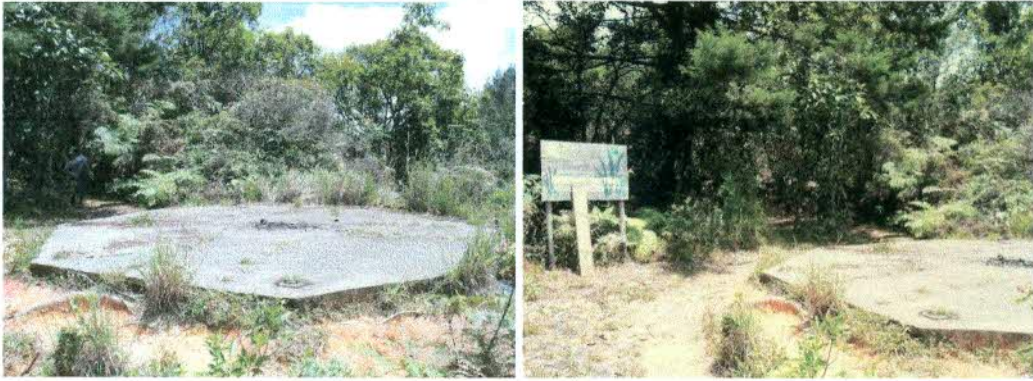
Foto 45. Nuevas intervenciones placa de concreto donde existió un kiosco, señalización actual del camino

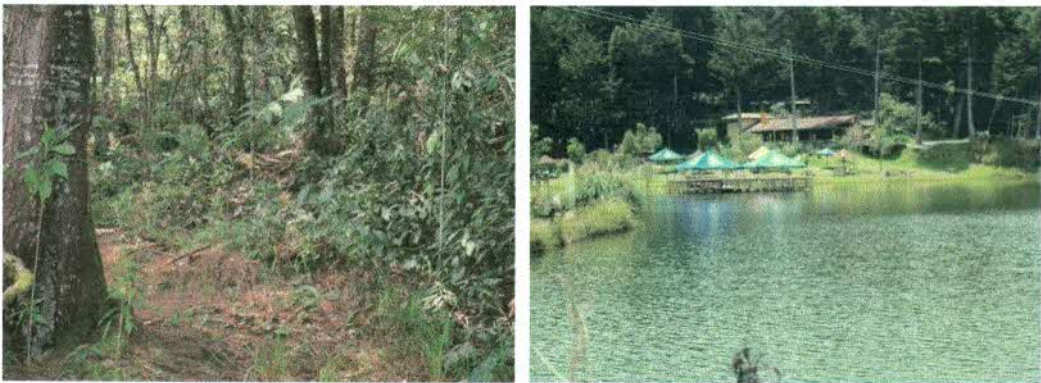
Foto 46. Sendero hacia el embarcadero

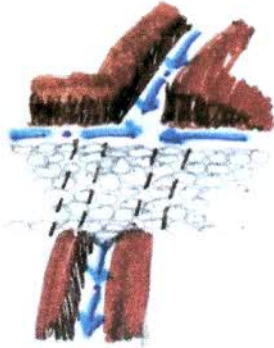
Canal de drenaje con conducción en muro de tierra o roca, cortado por el camino; cuneta con pendiente hacia la obra hidráulica, descole con conducción en muro de tierra o roca
